**YERÜSTÜ KÖMÜR OCAKLARINDA NAKLİYAT
FAALİYETLERİNİN İŞ SAĞLIĞI VE GÜVENLİĞİ
YÖNÜNDEN İNCELENMESİ**

(İş Sağlığı ve Güvenliği Uzmanlık Tezi)

ANKARA-2016

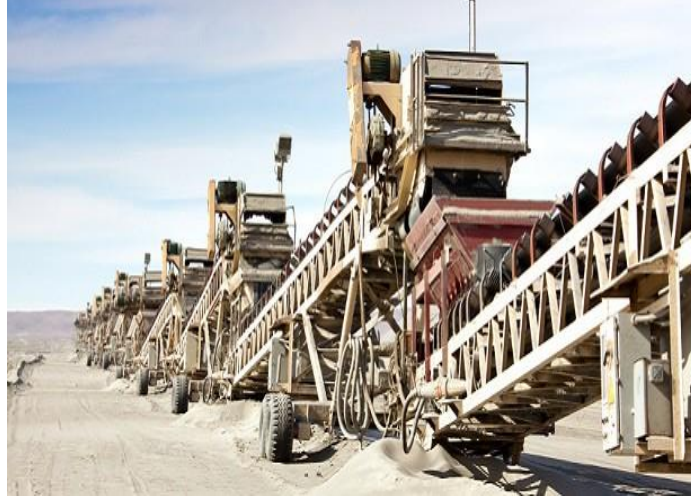
Resim 2.10. Bant diplerine dökülen malzeme [16]

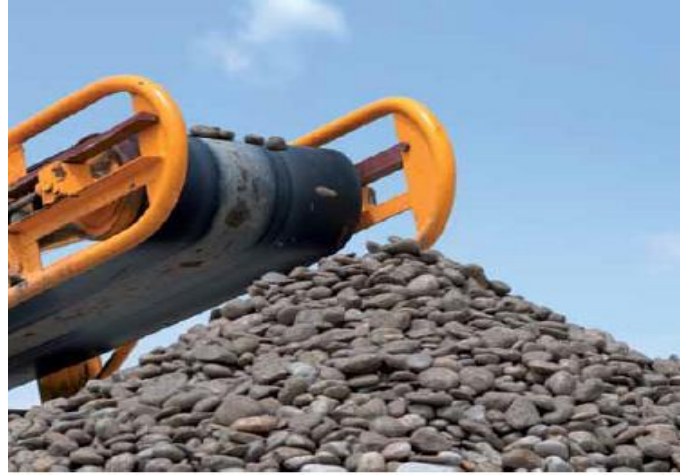
Bant döküm ve aktarma istasyonlarında yařanabilecek malzemenin (Resim 2.12.) alıřana veya ekipmana zarar vermesi olayı, söz konusu alanlara bant alıřırken girilmemesi ve yeterli ekipman koruyucuları aracılıęıyla engellenebilmektedir.

Resim 2.12. Banttın malzeme dökümü [17]

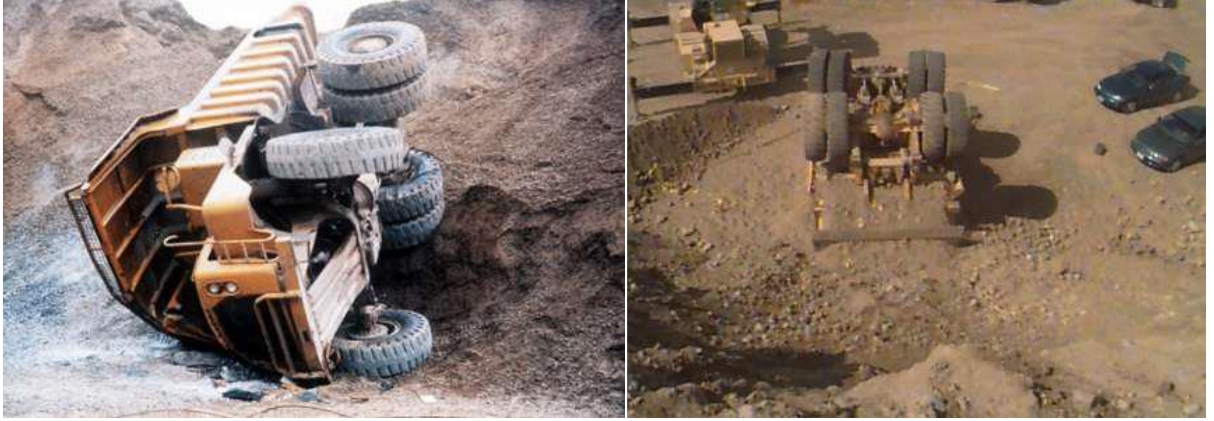
Resim 2.13. Kamyon devrilmeleri [10]

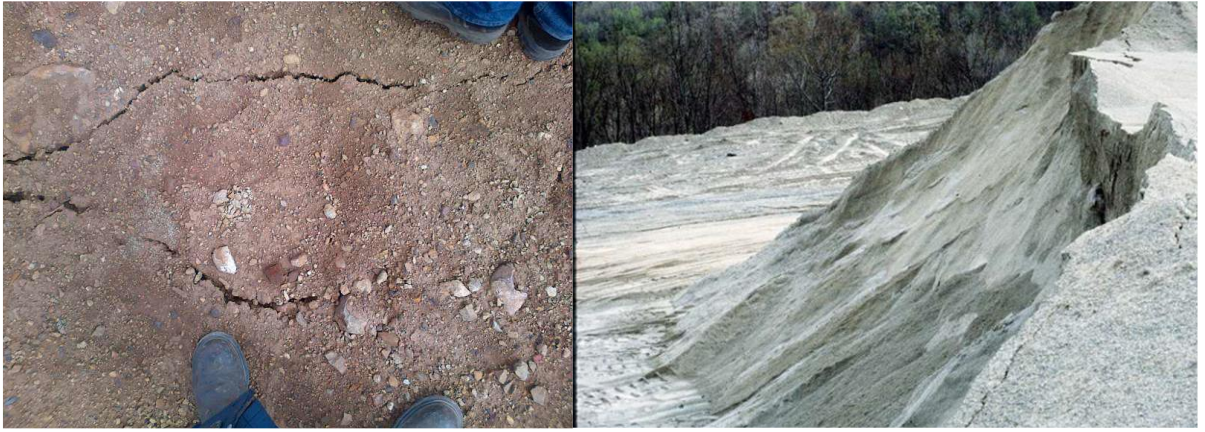
Resim 2.14. Zemindeki çatlaklar ve döküm tabanı altının oyulması [10]

- ✓ Döküm yapılacak alanlarda ve çalışma yapılacak kademelerde, çalışma öncesinde zemin kontrolü yapılmalı ve zeminde çatlaklar, düzensizlikler ve gevşek malzeme bulunması durumunda çalışmaya izin verilmemelidir.

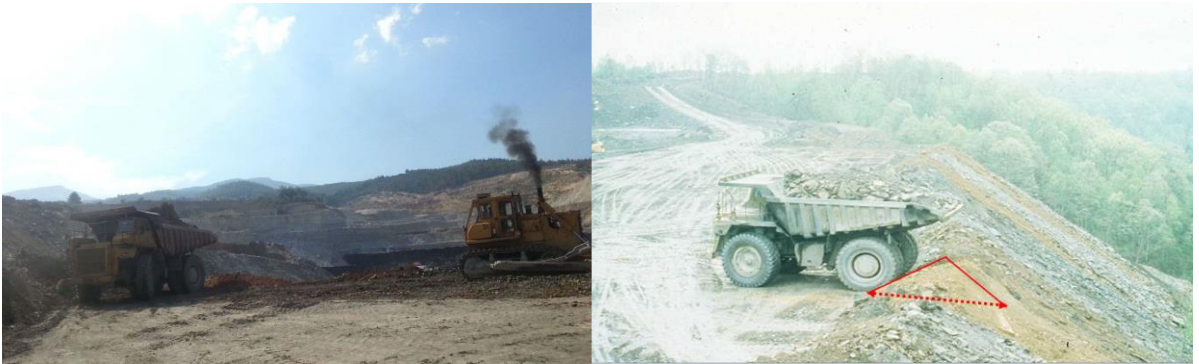
En büyük etkenlerden olan güvenlik bariyerinin eksikliği ve olması gereken řekli Resim 2.15'te verilmiřtir.

Resim 2.15. Bariyersiz ve bariyerli döküm [10]

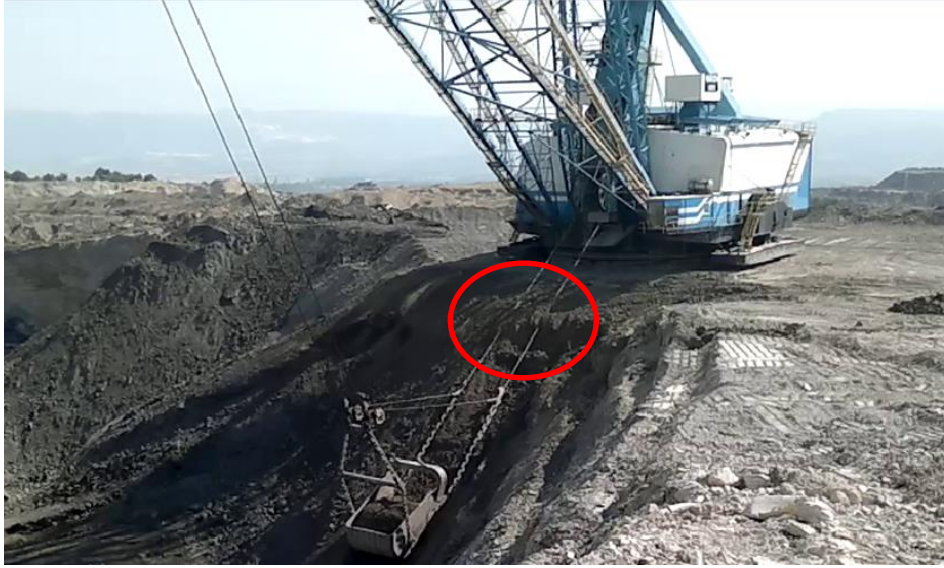
Dreglaynın çalışma parametreleri dışında çalıştırılması sonucu zemin ile temas eden halat aşınabilmektedir. Aşınma sonucu kopacak halat, dreglayn kovanını serbest bırakıp çalışma alanında bulunan yükleyiciye çarpabilmektedir (Resim 2.16.). Bu tehlikeli olayı önlemenin çözümüne dreglayn çalışma alanında başka bir ekipman veya çalışan bulunmamasıyla ulaşılabilmektedir. Ayrıca, dreglaynın parametreleri dışında çalıştırılmamasıyla halatın kopması önlenebilmektedir.

Resim 2.16. Dreglayn halatının zeminle teması

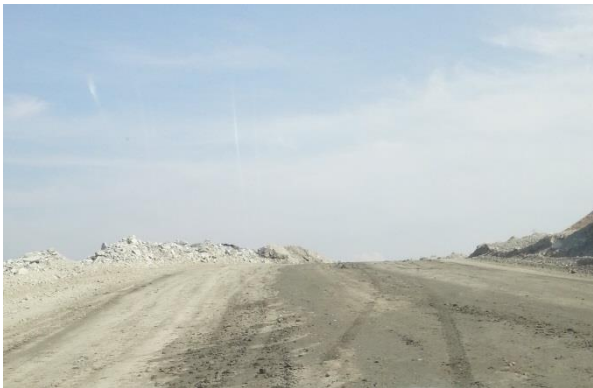
Kamyon çarpışması, nakliye yollarında kör noktaların bulunması ve yeterli uyarıcı levhaların bulunmaması (Resim 2.17.), kamyonların görüş alanının kısıtlı olması, ocak içerisinde bulunan küçükbaş hayvan sürüleri (Resim 2.18.) gibi nedenlerden kaynaklanmaktadır.

Resim 2.17. Nakliye yolundaki kör nokta

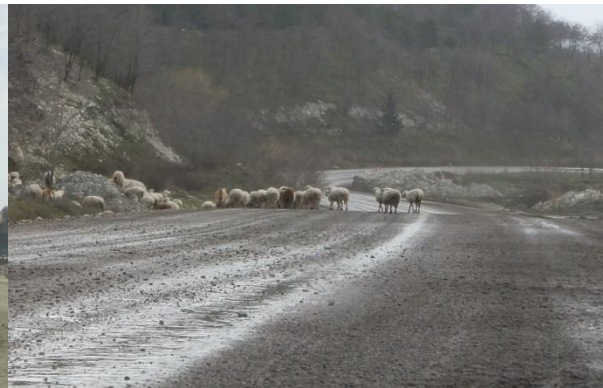
Resim 2.18. Ocak içindeki hayvan sürüsü

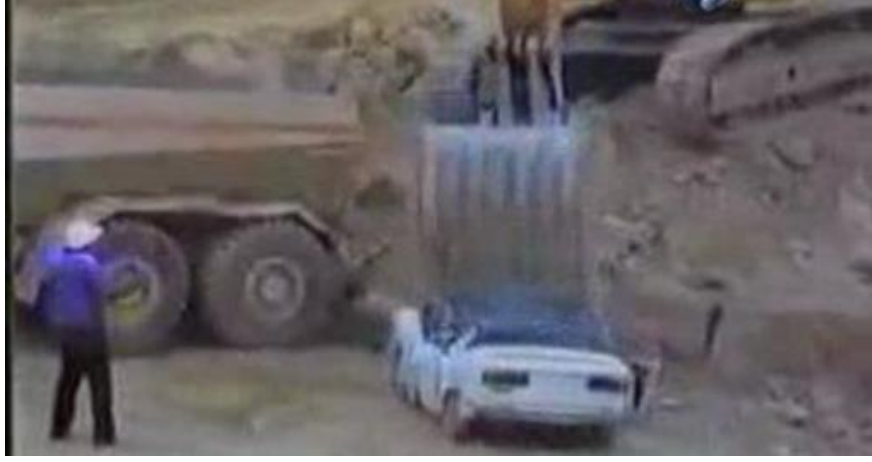
Resim 2.19. İş makinesinin araca çarpması [19]

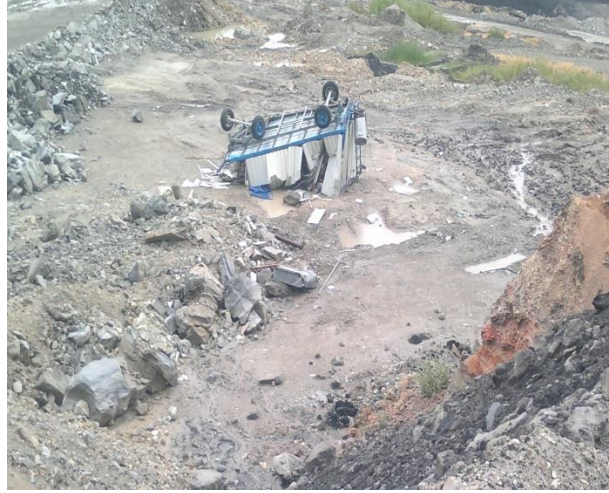
Dinlenme alanlarının sabitlenmemiş olması, hijyeninin yeterince sağlanmaması, güvenli bir konumda bulunmaması gibi nedenlerden dolayı bu alanlar çalışan veya ekipman için tehlike arz etmektedir (Resim 2.20.). Zararları önlemek veya minimuma indirmek için, dinlenme alanları doğal afetlere karşı bulunduğu yerde sabitlenmeli, böcek, haşere ısırılmaları için düzenli olarak temizlenmeli ve yiyecekler kapalı dolap, sandık gibi yerlerde muhafaza edilmelidir.

Resim 2.21. Ocak içinde savrulan dinlenme yeri

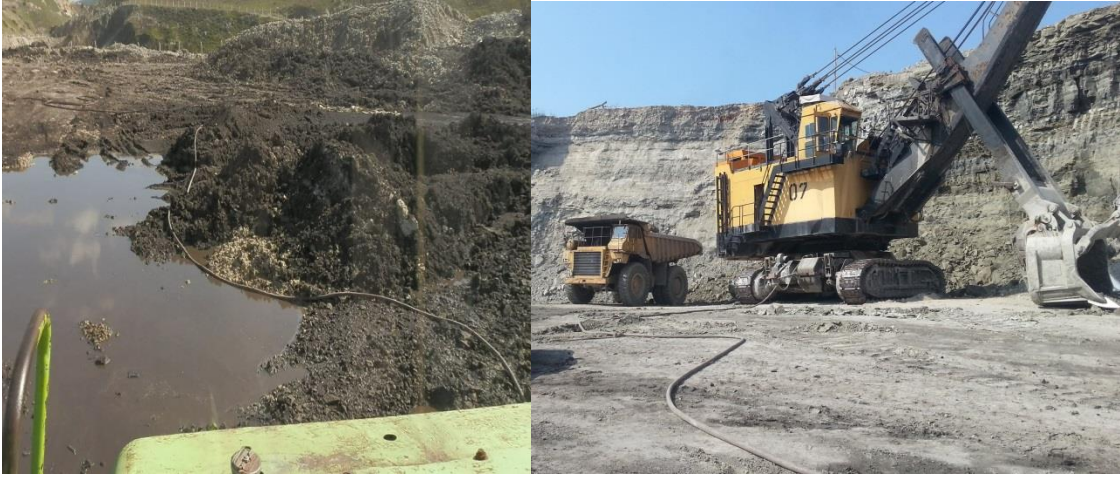
Kullanılan birçok makine elektrikli olduğundan, elektrik çarpması olayı önem arz etmektedir. Ocak içerisinde elektrik kablolarının suyla teması, kablo atlatmalarının uygun yapılmaması, elektrik kablolarının kamyon geçiş güzergâhında bulunması gibi nedenlerle elektrik çarpması vuku bulabilmektedir.

Resim 2.22. Elektrik çarpması nedenleri
