**GALVANİZ KAPLAMA YAPAN İŞYERLERİNDE
İŞ SAĞLIĞI VE GÜVENLİĞİ RİSKLERİNİN TESPİTİ
VE
KİMYASAL MARUZİYETİN DEĞERLENDİRİLMESİ**

(İş Sağlığı ve Güvenliği Uzmanlık Tezi)

ANKARA-2016

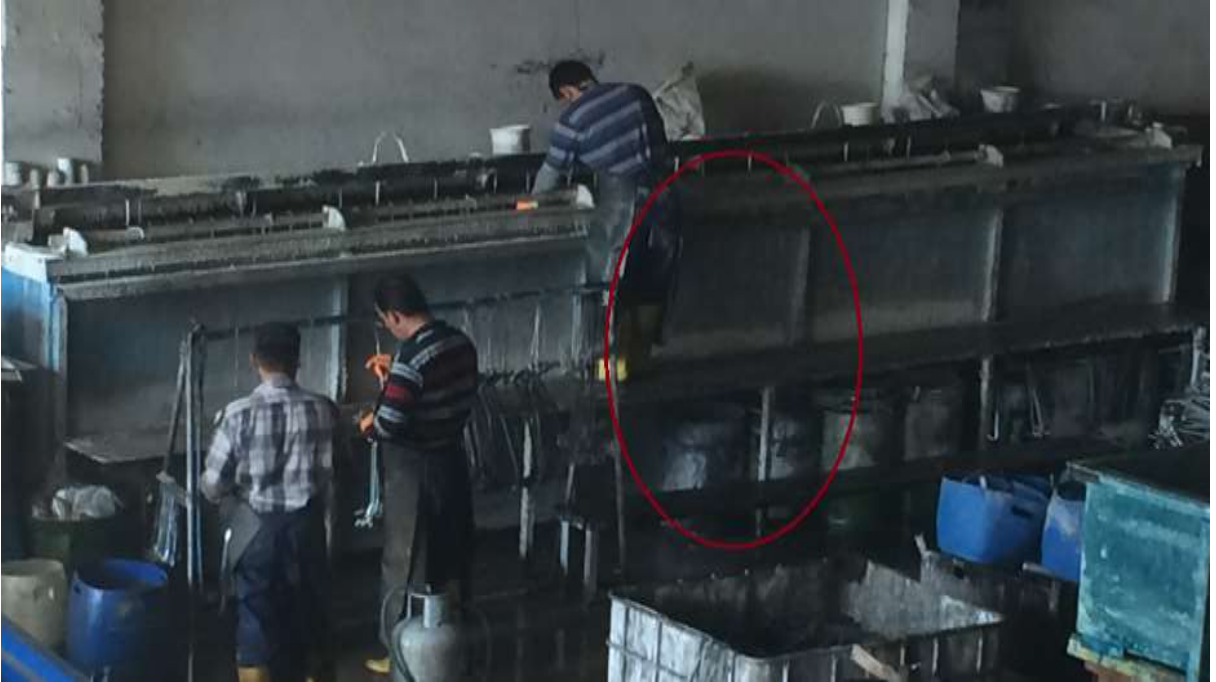
Korkuluksuz iş platformlarıyla çalışılan işyerlerinde, çalışanın düşme riski bulunmaktadır. G işyerinde kaplama havuzu kenarındaki iş platformu üzerinde korkuluk bulunmadığı tespit edilmiştir (Resim 4.1.).

Resim 4.1. Korkuluk Bulunmayan Platformda Çalışılması

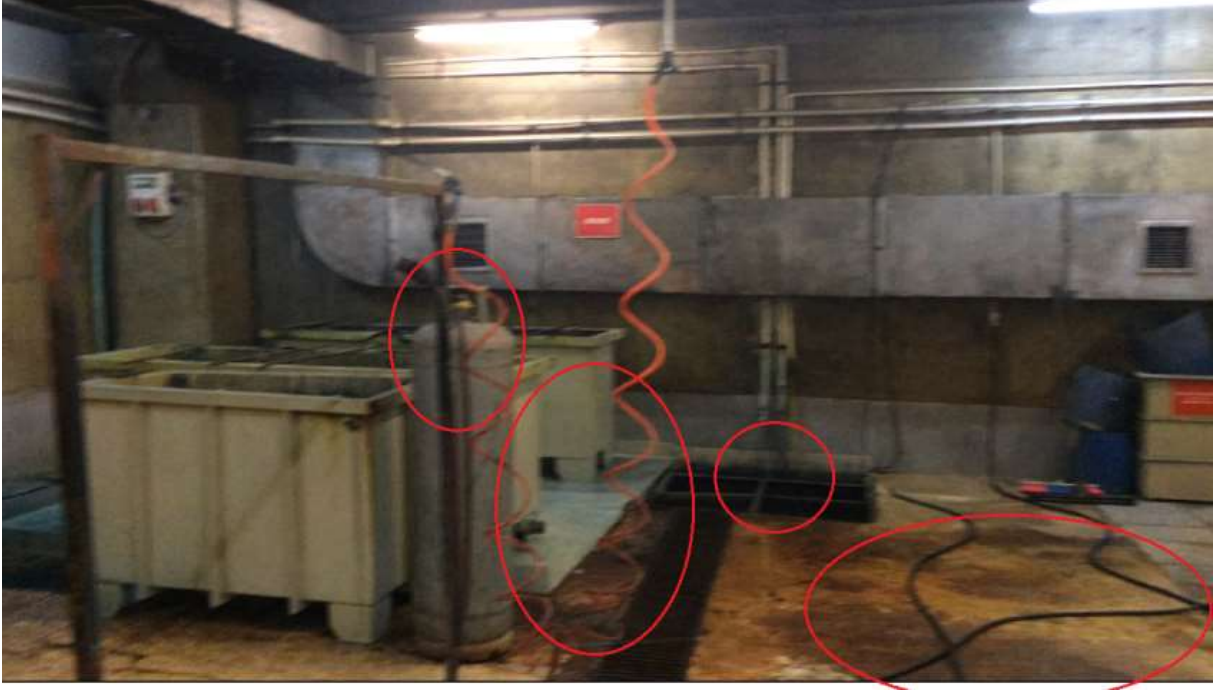
Çalışma yerlerinin ve taşıma yollarının, güvenli ve engelsiz olmaması çalışanların takılma ve düşme riskini arttırmaktadır. D işyerinde çalışma alanının kablolar tarafından engellenmiş olduğu ve çalışma zemininde boşlukların olduğu tespit edilmiştir (Resim 4.2.).

Resim 4.2. Kablolar Tarafından Engellenmiş ve Boşluk Olan Çalışma Zemini

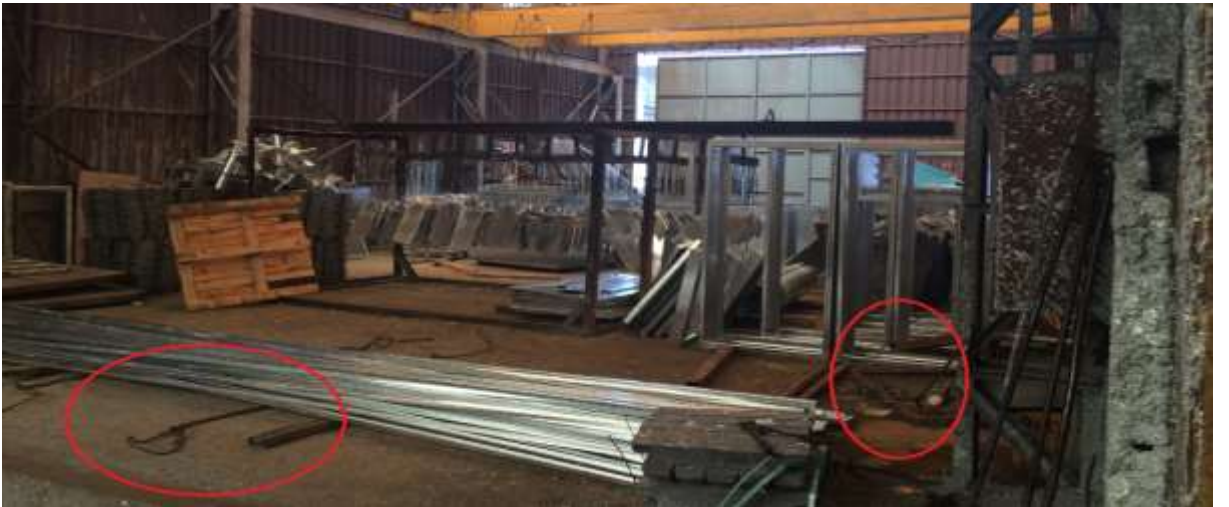
B işyerinde ise çalışma alanının sevkiyat için bekleyen mallar ve düşmüş parçalar tarafından engellendiği görülmüştür (Resim 4.3.).

Resim 4.3. Kaplama Alanının Sevkiyat İçin Bekleyen Mallar Tarafından Engellenmiş Olması

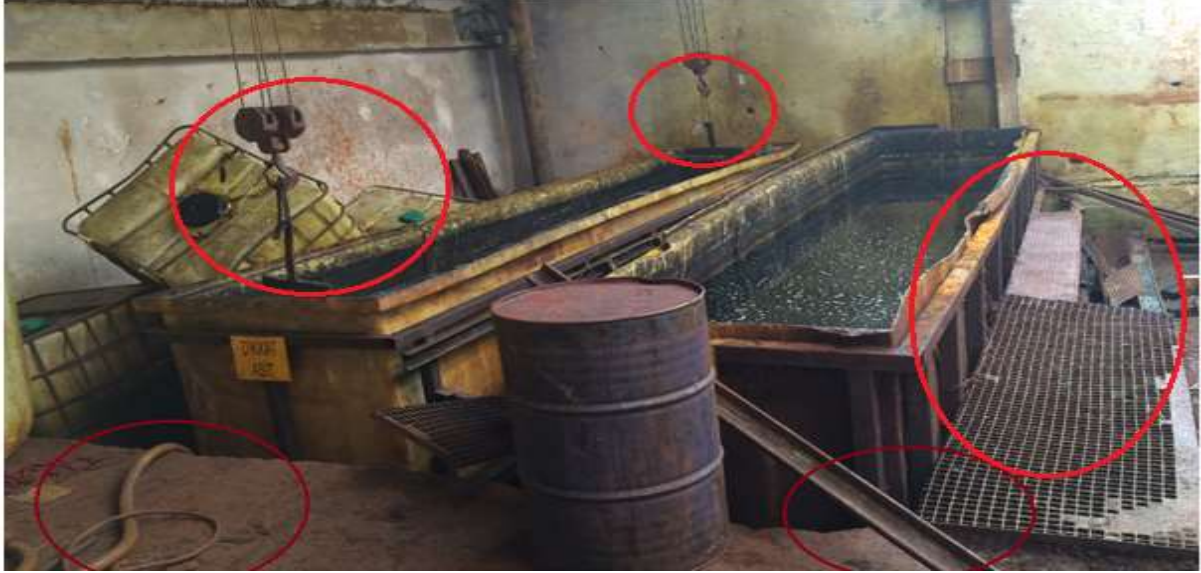
Bu işyerinde kullanılan vinç askılarının yıpranmış olduğu, havuz kenarındaki platformun sağlam olmadığı ve çalışma ortamının düzensiz olduğu tespit edilmiştir (Resim 4.4.). Ayrıca malzeme vinç ile taşınırken, sesli ve ışıklı vinç ikaz sistemlerinin kullanılmadığı görülmüştür.

Resim 4.4. Yıpranmış Vinç Askısı, Sağlam Olmayan Kenar Platform ve Düzensiz Çalışma Ortamı

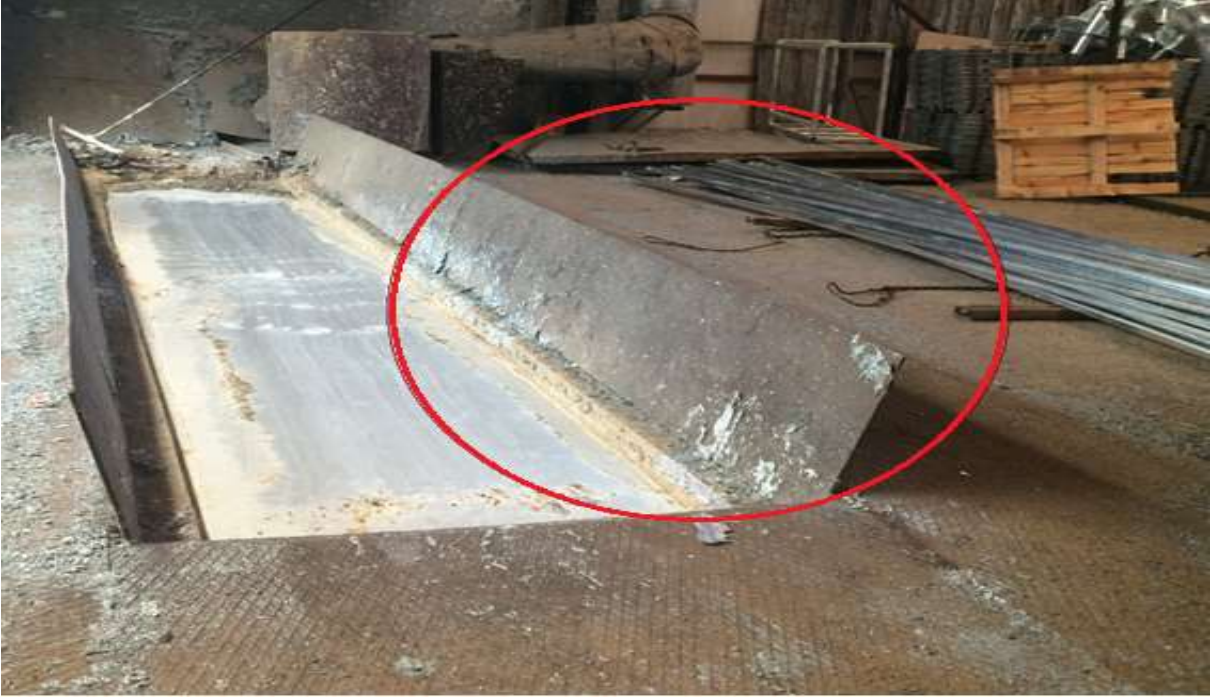
Açık işlem havuzlarında; tehlikeli yerlerin güvenlik işaretlemesinin yapılmaması, koruyucu donanımlarla yeterince güvenlik altına alınmamış olması sonucu çalışanın işlem havuzuna düşme riski galvaniz kaplamada karşılaşılabilecek en önemli risktir. Açık işlem havuzunda kaplama yapan B işyerinde, çalışanların güvenliğinin; korkuluklar, düşmeyi önleyici platformlar, bariyerler, kapaklar gibi koruma tedbirleri ile sağlanmadığı görülmüştür (Resim 4.5.). Ayrıca bu işyerinde sıcak havuz sıvısı ve ısınmış iş parçaları gibi sıcak parçalarla ve keskin kenarlı parçalarla yapılan çalışmalarda gerekli önlemlerin alınmadığı tespit edilmiştir.

Resim 4.5. Düşmeyi Önleyici Uygun Bariyer Bulunmayan Açık Havuz

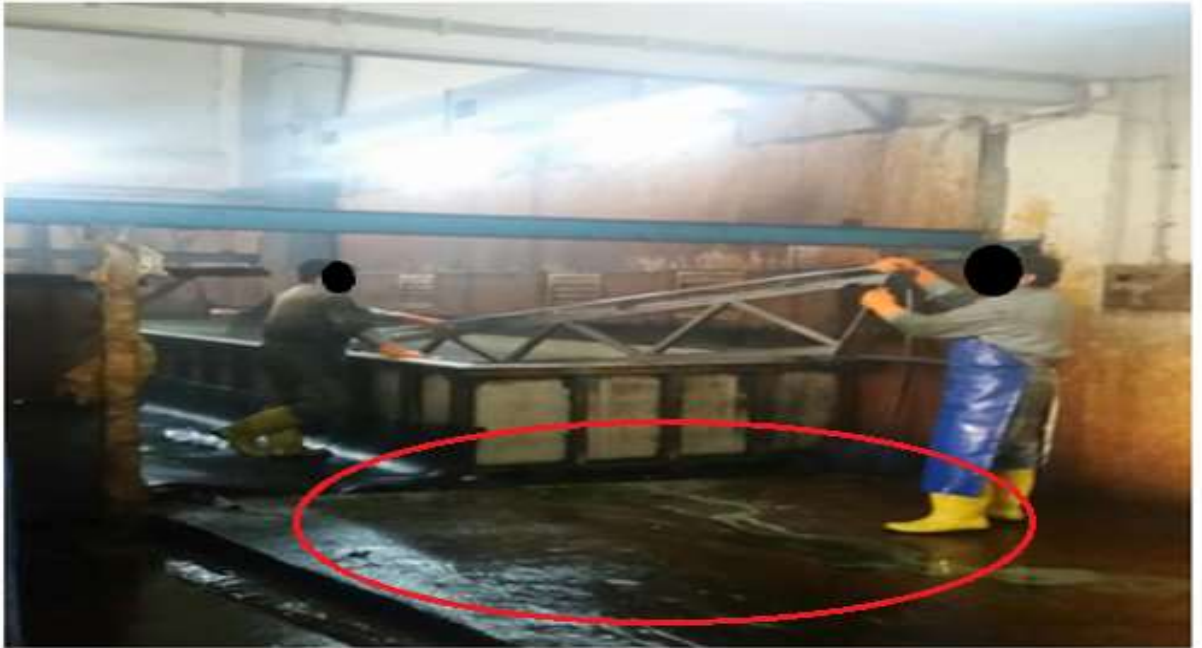
Kullanılan kimyasal maddelerin dökülmesi sebebiyle oluşan kaygan zemin, çalışanlar için kayma ve düşme riski oluşturmaktadır. G işyerinde çalışma zeminine dökülen kimyasalların temizlenmemesi nedeniyle kaygan zeminde çalışıldığı görülmüştür (Resim 4.6.).

Resim 4.6. Kaygan Zemin

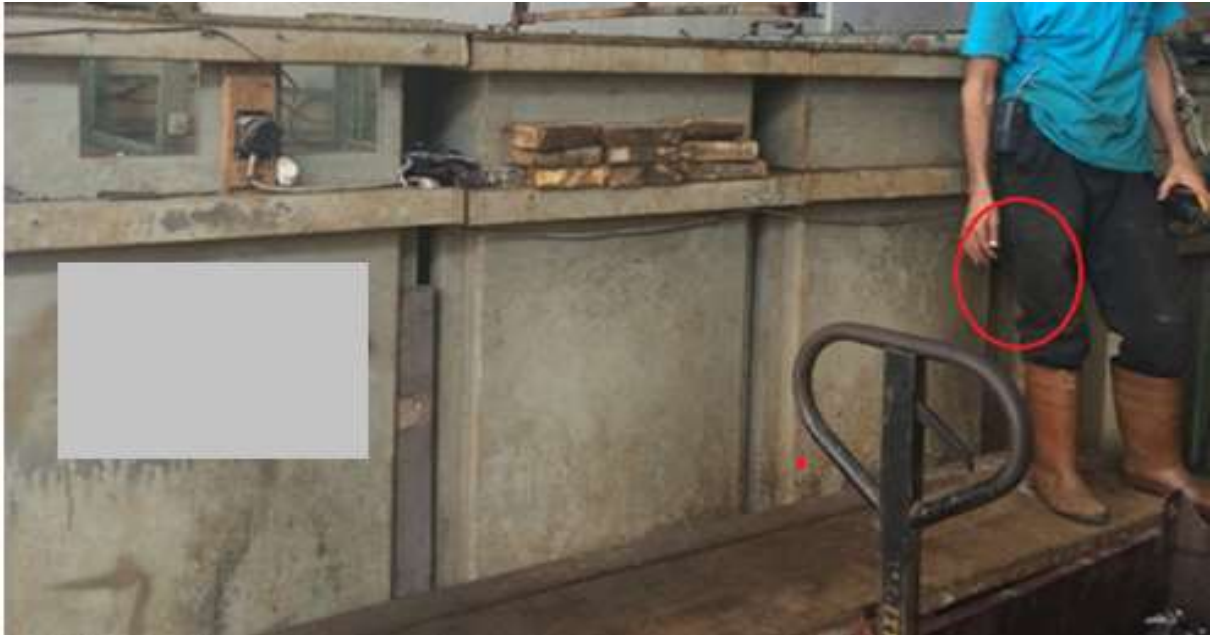
C, E ve F işyerlerinde tehlikeli maddelerin kullanımında ve bunlarla işlem yaparken, çalışanların sigara içtiği görülmüştür (Resim 4.7.).

Resim 4.7. İşlem Sırasında Sigara İçilmesi

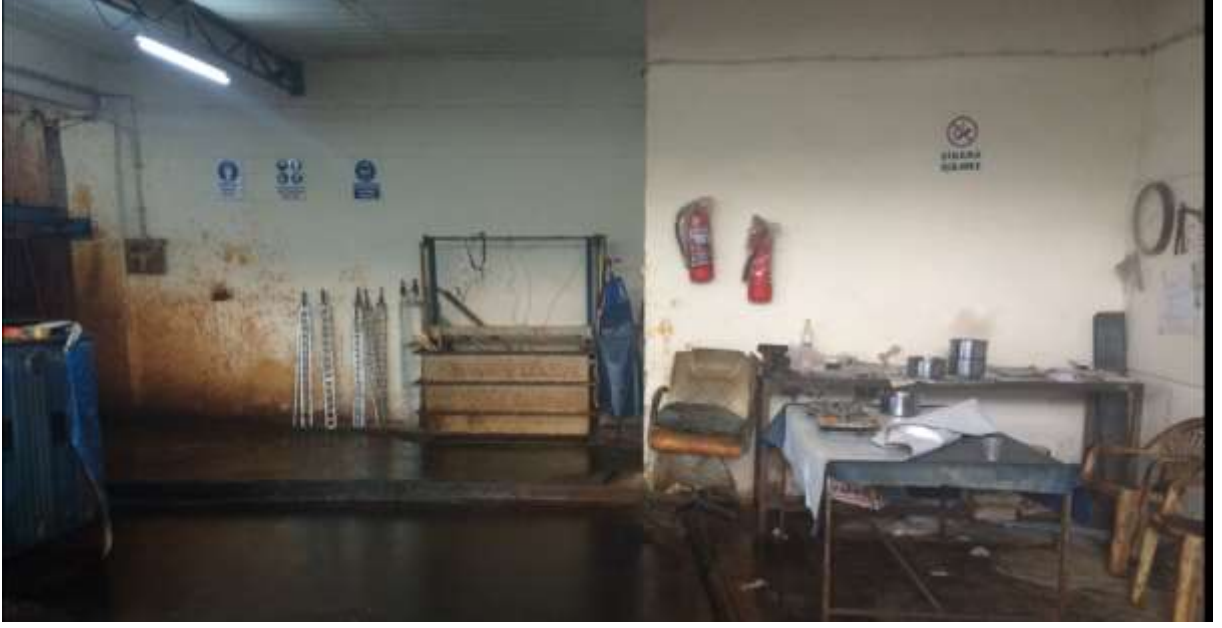
Aynı zamanda bu işyerlerinde çalışanların yemek yiyebileceği ayrı bir alan bulunmadığı için, çalışanların kaplama işleminin yapıldığı alanda yemek yediği tespit edilmiştir (Resim 4.8.).

Resim 4.8. Kaplama Alanında Yemek Yenilmesi

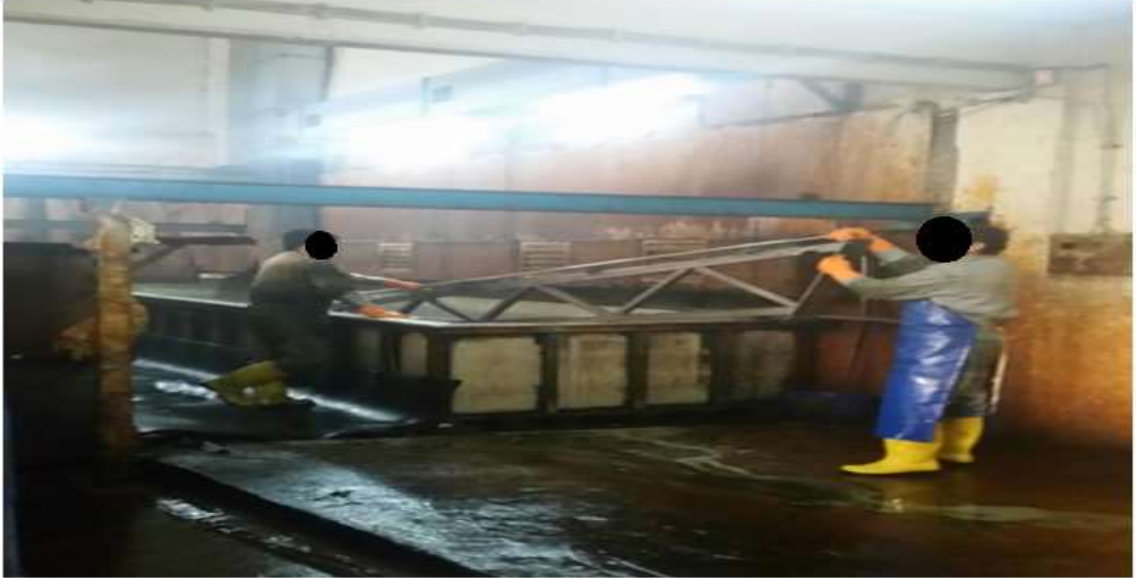
Malzemenin temizlendiği asit havuzlarına ve çinko kaplama banyolarına malzemenin çalışanlar tarafından elle daldırıldığı C, D, E ve G işyerlerinde, çalışanların KKD kullanımının yetersiz olduğu görülmüştür (Resim 4.9).

Resim 4.9. Eksik KKD Kullanımı

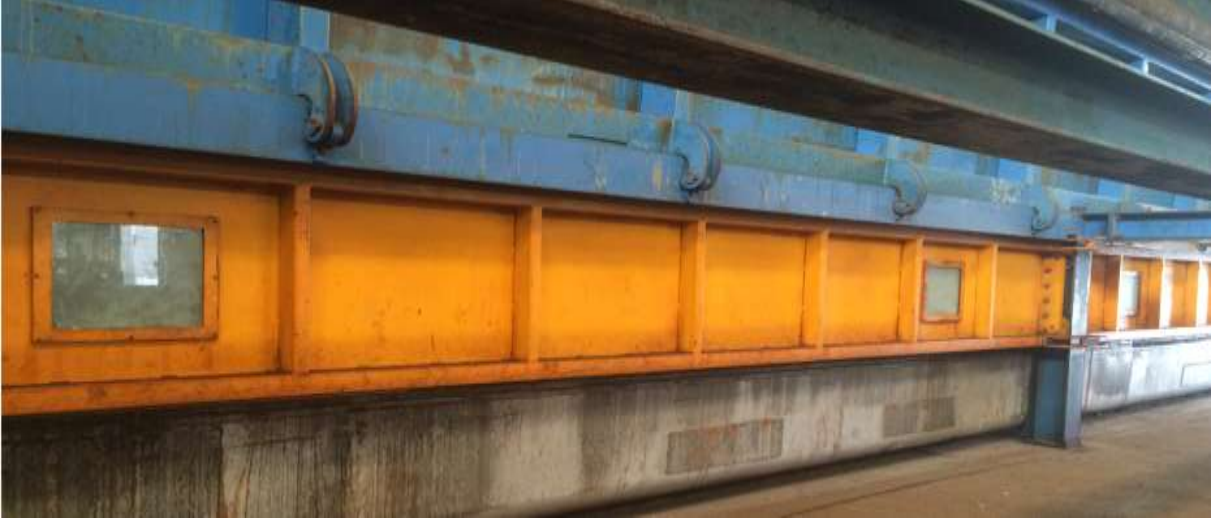
Sıcak daldırma galvaniz yapan A işyerinde malzeme çinko havuzuna vinç ile daldırıldıktan sonra üzeri kapatılarak, kapalı sistemde kaplama işlemi gerçekleştirilmektedir (Resim 4.10.).

Resim 4.10. Kapalı Sistem Sıcak Daldırma Havuzu

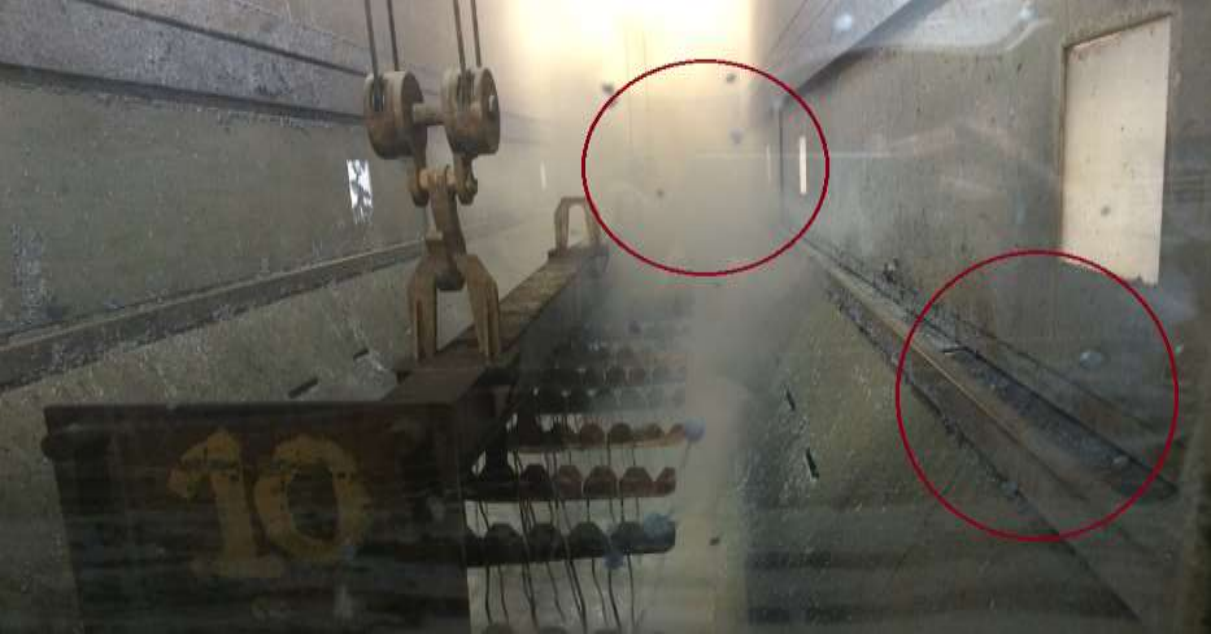
A işyerinde sistem kapalı olduğu için çalışanın kimyasal dumana ve sıçramalara maruziyeti azalmaktadır (Resim 4.11.). Aynı işyerinde asit havuzlarının kenarlarında bulunan havalandırma sistemleri sayesinde asit dumanına maruziyetin de azaldığı görülmüştür (Resim 4.12.).

Resim 4.11. Kapalı Sistem Sıcak Daldırma Havuzuna Malzemenin Daldırılması

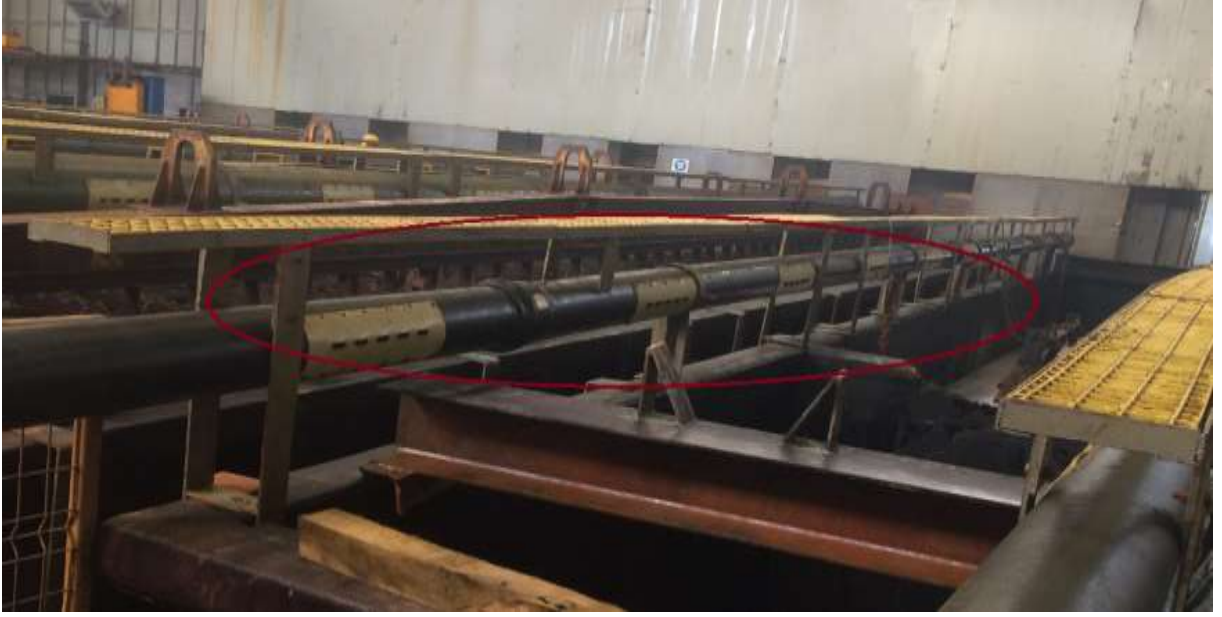
Resim 4.12. Asit Havuzu Kenarındaki Havalandırma Sistemi

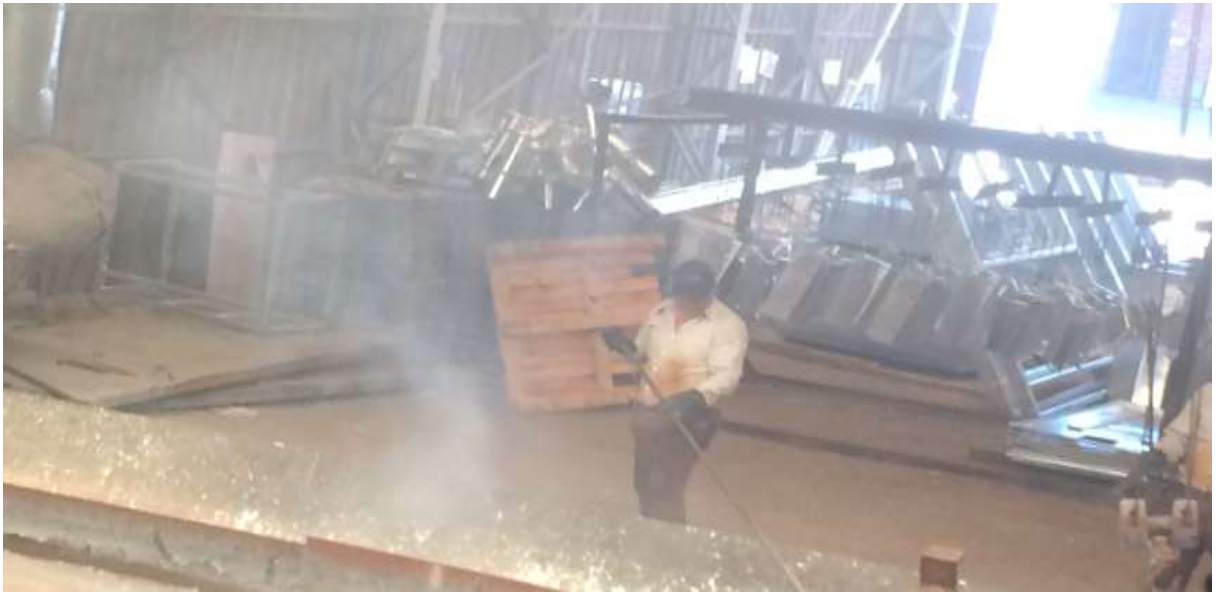
Sıcak daldırma galvaniz kaplama yapan B işyerinde, malzemenin çinko ile kaplama işlemi açık çinko havuzunda gerçekleştirilmektedir. Malzeme vinç ile çinko havuzuna daldırılırken, çalışanın koruyucu kabinde durmadığı görülmüştür. Malzeme çinko havuzuna daldırıldıktan sonra malzemenin havuz dışında kalan kısımlarının kaplanmasını sağlamak için çalışanın müdahale etmesi gerekmektedir. Bu müdahale sırasında uygun KKD kullanılmadığı için çalışan kimyasal dumana ve sıcak kimyasal sıçramaya maruz kalmaktadır (Resim 4.13.).

Resim 4.13. Uygun KKD Kullanılmaması ve Kimyasal Dumana Maruziyet

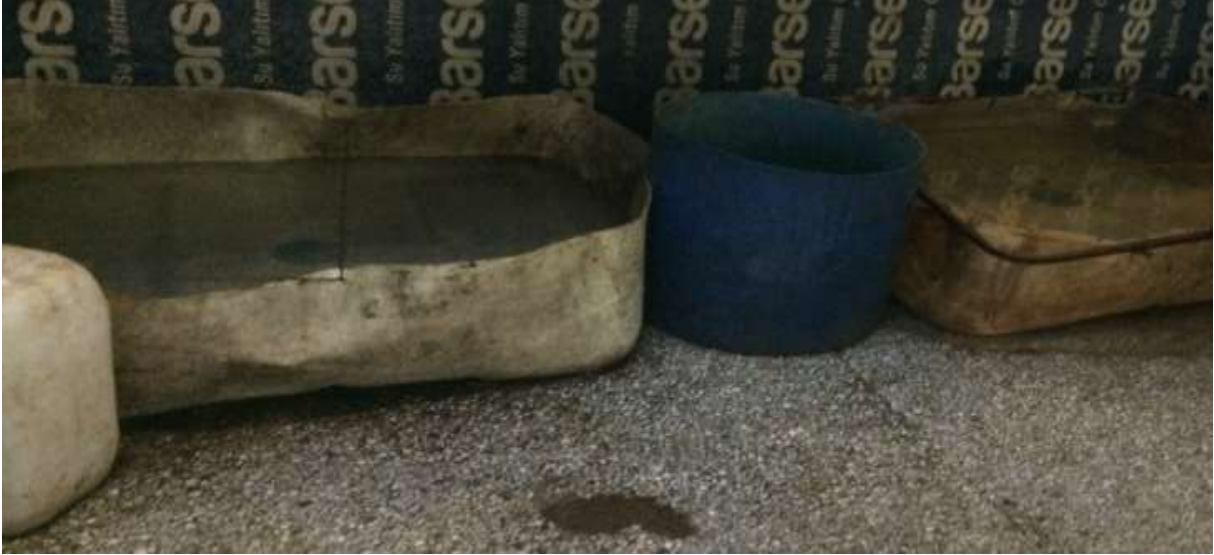
C işyerinde atık kimyasalların, amacı dışında kullanılmasını önleyecek şekilde uygun koşullarda saklanmadığı, ağzı açık bir şekilde bidonların içerisinde bekletildiği ve bidonların üzerinde atık kimyasalın içeriğine ilişkin hiçbir bilgi bulunmadığı görülmüştür (Resim 4.14).

Resim 4.14. Etiketlenmemiş Ağzı Açık Şekilde Bekletilen Kimyasallar

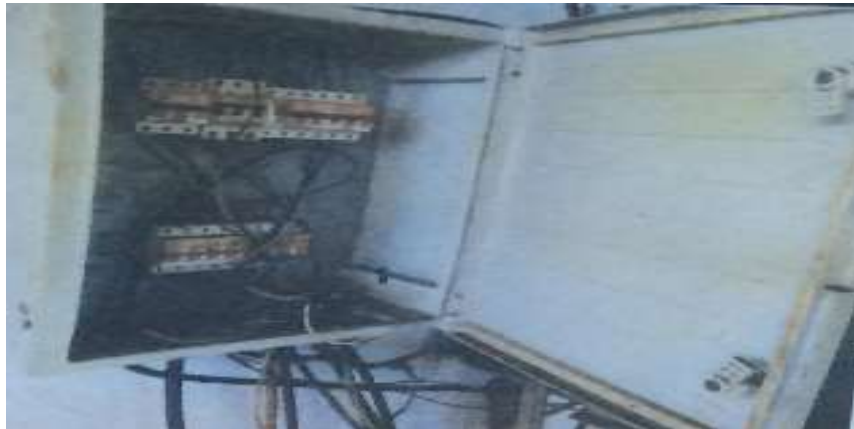
D işyerinde elektrik tesisatında ve panosunda kaçak akım rölesinin bulunmadığı, elektrik panosunun kapağının kapalı olmadığı, elektrik panosunun altına yalıtkan paspas koyulmadığı, elektrik panosunda uyarı levhasının yer almadığı, elektrik prizlerine fiş olmadan kablo bağlandığı görülmüştür (Resim 4.15.).

Resim 4.15. Kapağı Açık Halde Olan Elektrik Panosu

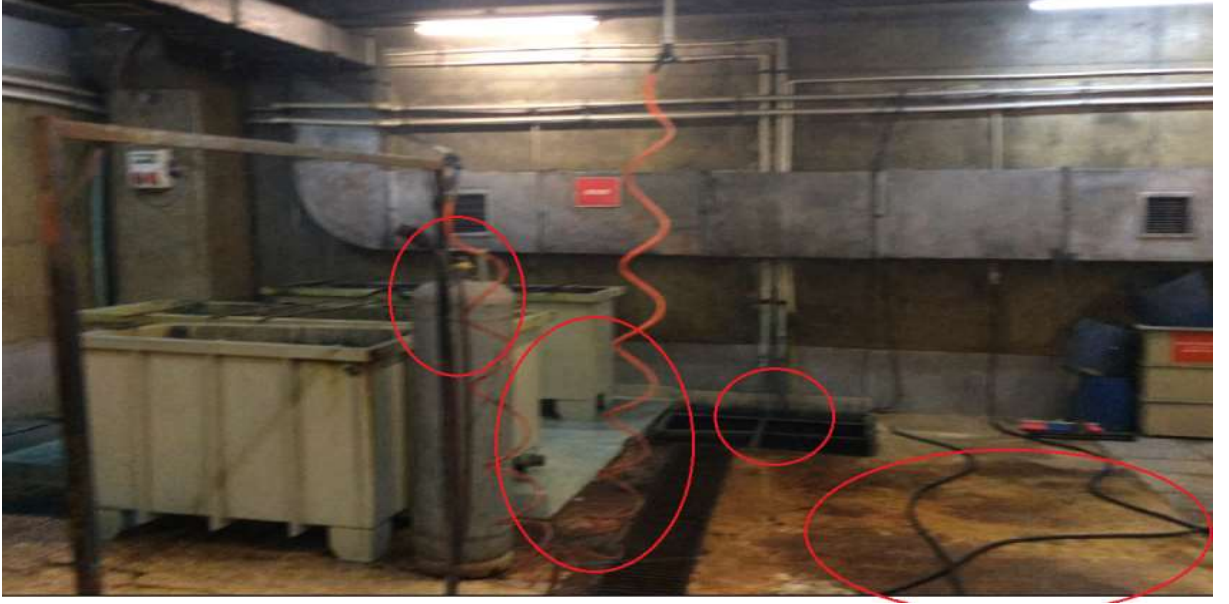
D ve G işyerinde basınçlı tüplerin kullanımı sırasında, tüplerin devrilmemesi için yapılması gereken sabitlemenin yapılmadığı görülmüştür (Resim 4.16.).

Resim 4.16. Sabitlenmemiş Basınçlı Tüp

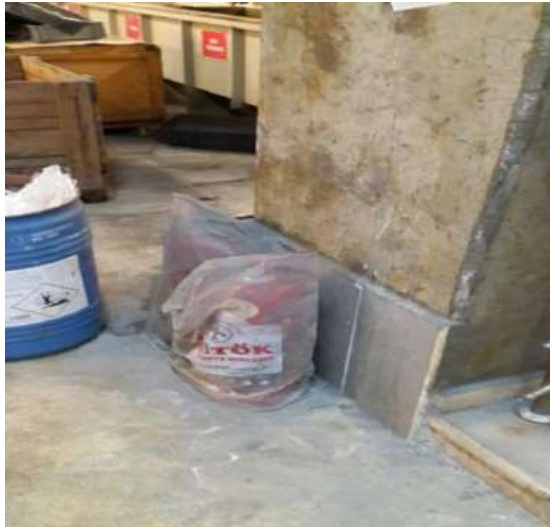
D işyerinde yangın söndürme cihazlarının, duvara uygun şekilde montajının yapılmadığı ve önüne malzeme bırakıldığı tespit edilmiştir (Resim 4.17.).

Resim 4.17. Uygun Şekilde Bulundurulmayan Yangın Cihazları

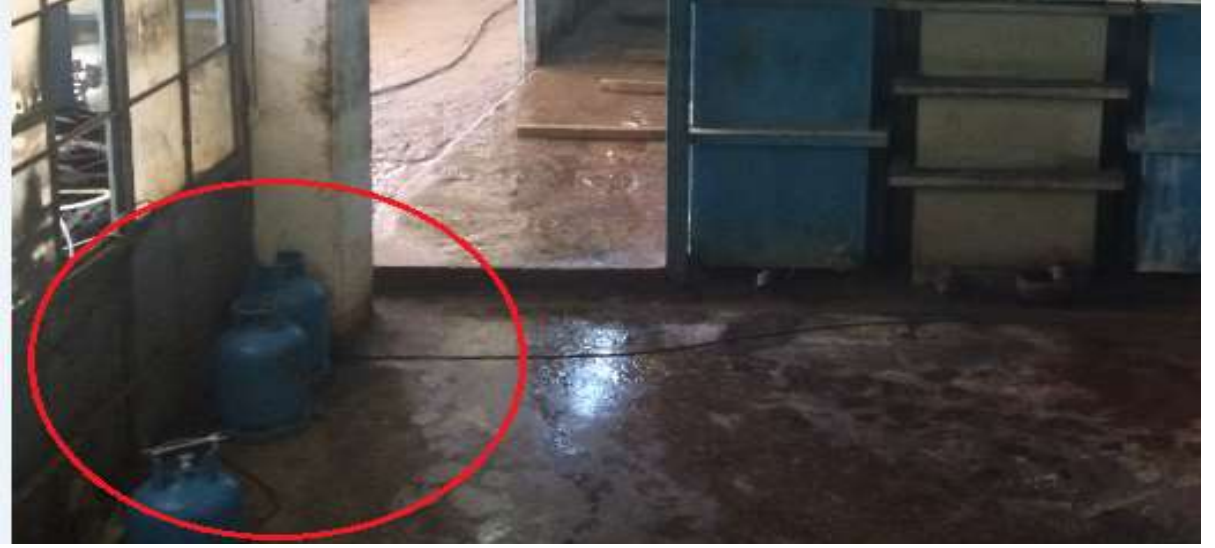
F işyerinde tüplerin, dolu veya boş olduğunu belirten uygun etiketlerle etiketlenmediği, dolu ve boş olan tüplerin ayrı bölümlerde olması gerekirken, çalışma alanında ortalıkta bırakıldığı görülmüştür (Resim 4.18.).

Resim 4.18. Uygun Şekilde Depolanmamış Tüpler

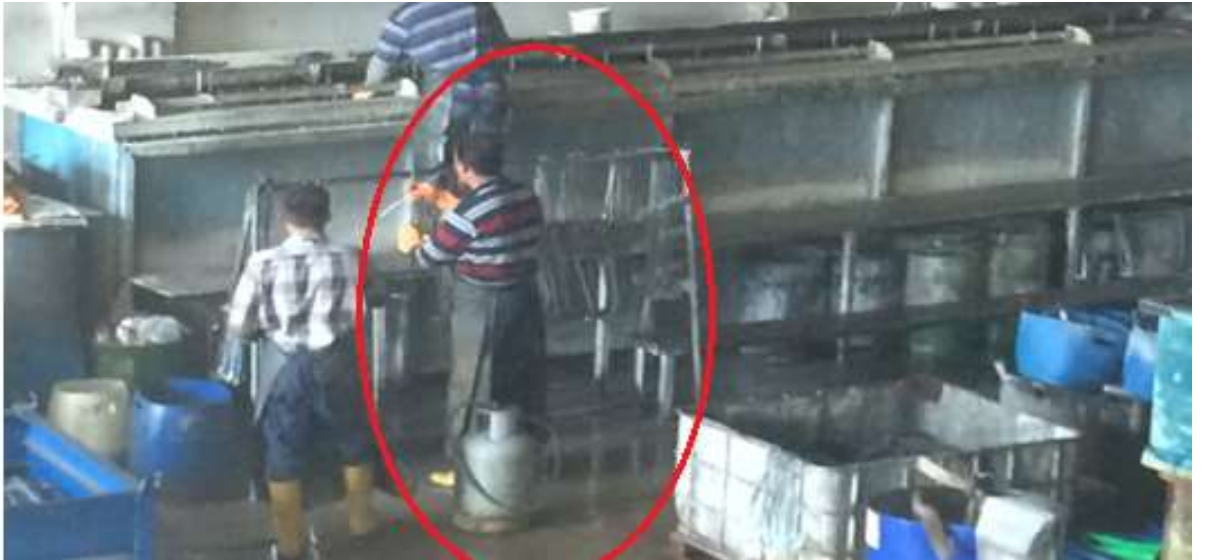
G işyerinde gerekli tedbirler alınmadan sanayi tipi tüpler kullanılarak malzemelerin kurutulduğu ve uygun KKD olmadan çalışıldığı tespit edilmiştir (Resim 4.19.).

Resim 4.19. Gerekli Tedbirler Alınmadan Kullanılan Tüpler
