**AYAKKABI İMALATI YAPILAN İŞYERLERİNDE
İŞ SAĞLIĞI VE GÜVENLİĞİ RİSKLERİNİN TESPİTİ
VE KİMYASAL MARUZİYETİN BELİRLENMESİ**

(İş Sağlığı ve Güvenliği Uzmanlık Tezi)

ANKARA-2016

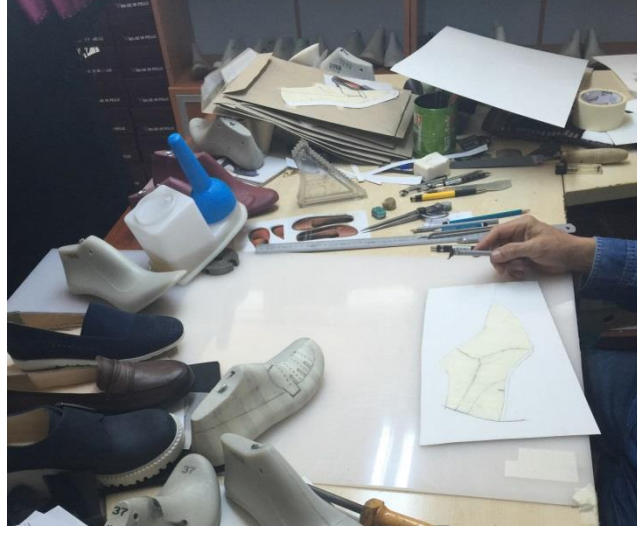
Resim 2.1 Modelin Çizimi ve Hazırlanması

1. Modelin hazırlanması: Modelin hazırlanması (Resim 2.1); modelin çizimi (stilistik) ve ıstampa çıkarma olarak iki aşamalı bir faaliyettir. İstampa ayakkabıyı meydana getiren parçaların kartondan hazırlanmış şablonlarıdır. Makineleşmiş imalathanelerde ıstampa çıkartılması bilgisayarlar kullanılarak gerçekleştirilmektedir [11].

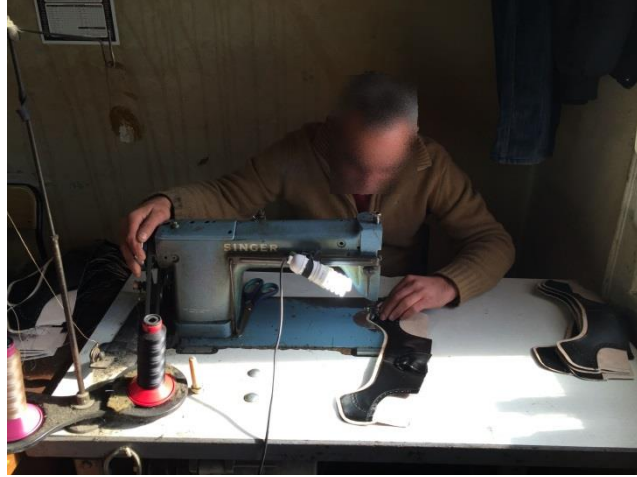
Resim 2.3 Saya Dikimi

3. Saya Dikimi: Kesimi yapılan sayalar, astar ve diğer parçalarla birleştirilerek Resim 2.3’te görüldüğü üzere makinelerde modele uygun biçimde dikilir ve ayakkabının üst bölümü tamamlanmış olur [13].

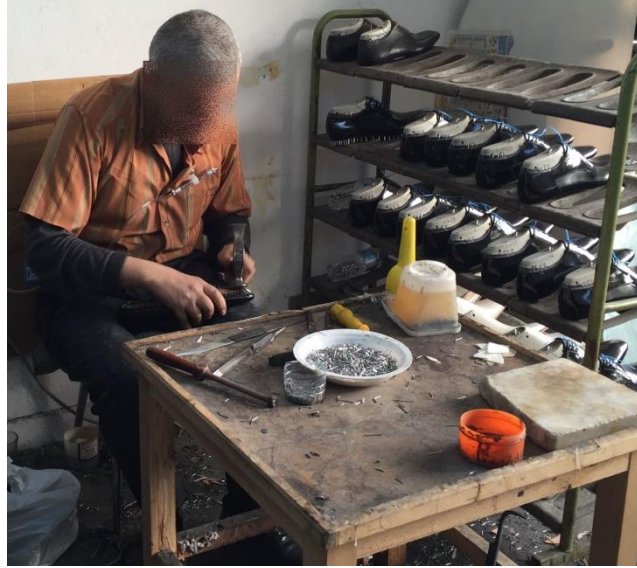
Resim 2.4 Sayanın Kalıba Gerilmesi ve Çivilenmesi

4. Taban Montajı: Sayanın tabana birleştirilmesi için dikiş, yapıştırma ve direkt enjeksiyon yöntemleri kullanılmaktadır. Resim 2.4’te görüldüğü üzere dikilen saya kalıp üzerine gerilir ve çivilenerek ya da yapıştırılarak kalıplanır. Daha sonra ayakkabı tabanı birleştirilerek saya ayakkabı haline getirilir [2].

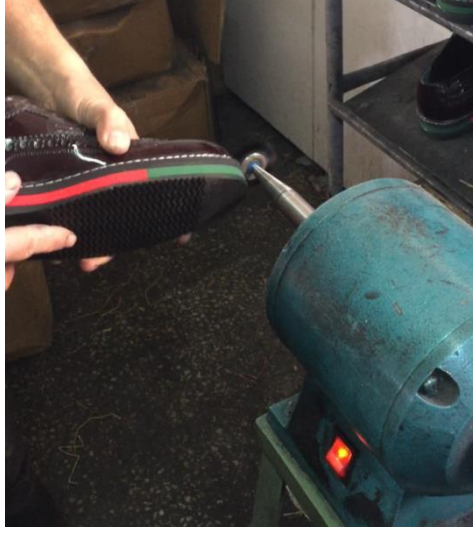
Resim 2.5 Freze İşlemi

5. Finisaj: Bu aşamada hazır tabanı olmayan ayakkabıların Resim 2.5’te gösterildiği gibi freze işlemleri yapılır. Freze işlemleri sırasında ayakkabı tabanı ile ökçenin çevresi zımparalar kullanılarak düzeltilir. Daha sonra ayakkabı boyanır, parlatılır, mostrası yapıştırılır ve varsa aksesuarları takılır [2].

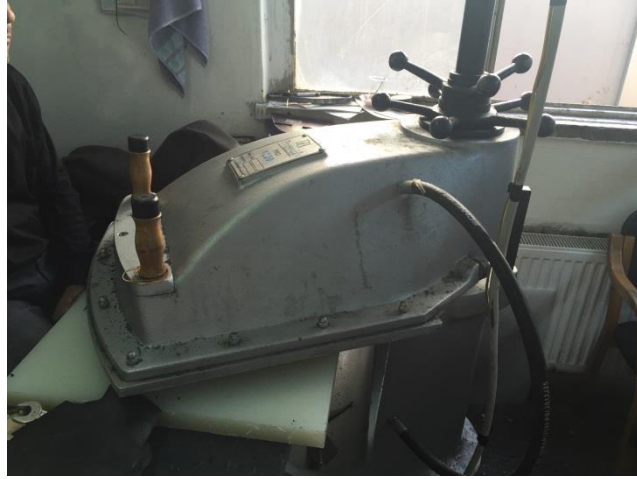
- a) Döner başlıklı kesim presi (Resim 2.7)
- b) Gezer başlıklı kesim presi.

Resim 2.7 Döner Başlıklı Kesim Presi

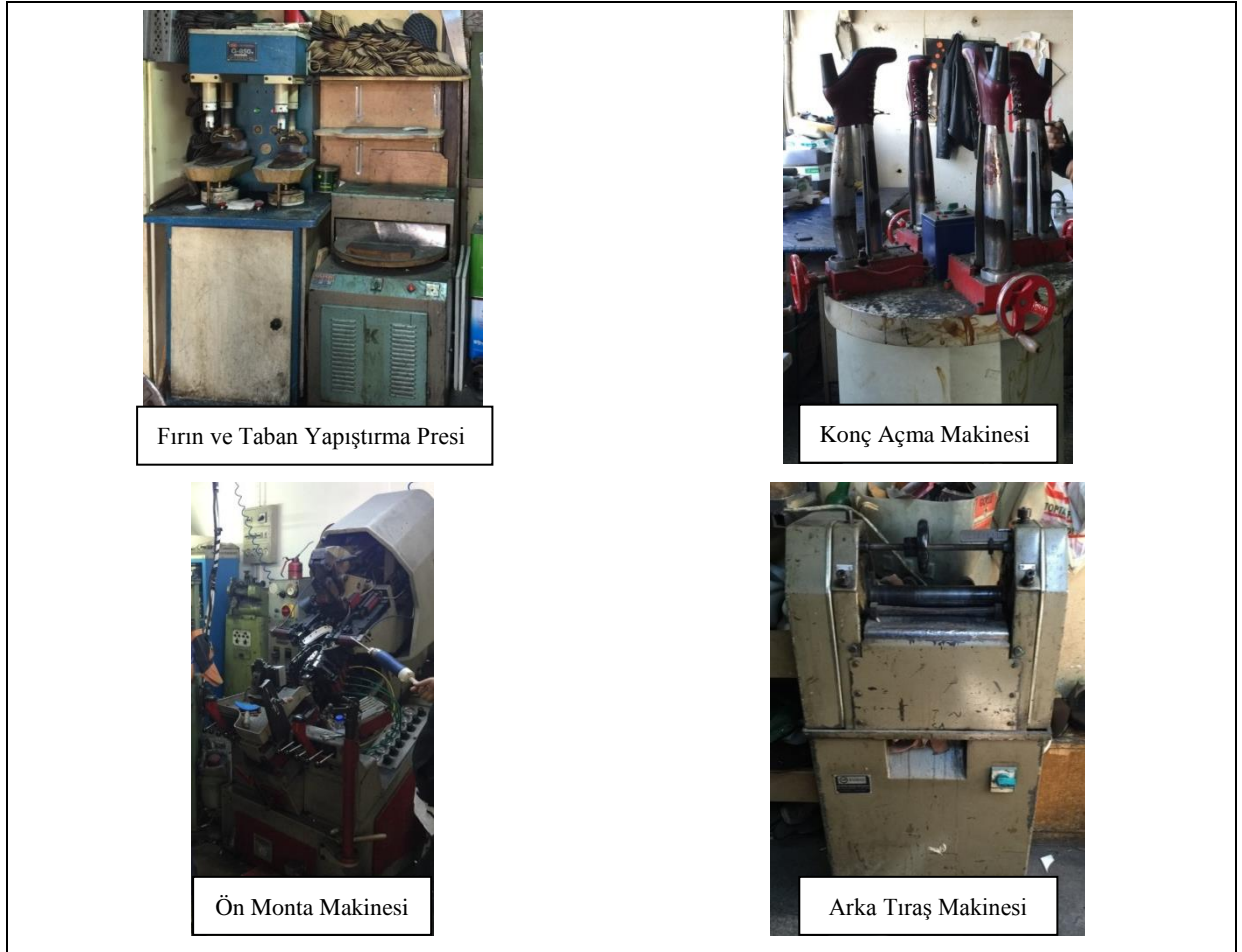
Resim 2.9 Taban Makineleri

Taban üretiminde kullanılan belli başlı makineler aşağıda belirtilmiştir (Resim 2.9):

- Arka monta makinesi
- Bombe yumuşatma makinesi
- Fırın
- Otomatik zımpara makinesi
- Ön monta makinesi
- Sıcak şoklama makinesi
- Soğuk şoklama makinesi
- Şerit takma makinesi
- Taban astarı çakma ve düzeltme makinesi
- Tıraş makinesi
- Kalıptan çıkartma makinesi
- Ökçe çakma makinesi
- Fora makinesi
- Fort forma makinesi
- Taban ısıtma makinesi
- Freze makinesi
- Otomatik yapıştırıcı sürme makinesi
- Konç açma makinesi
- Harama açma makinesi
- Taban yapıştırma presi

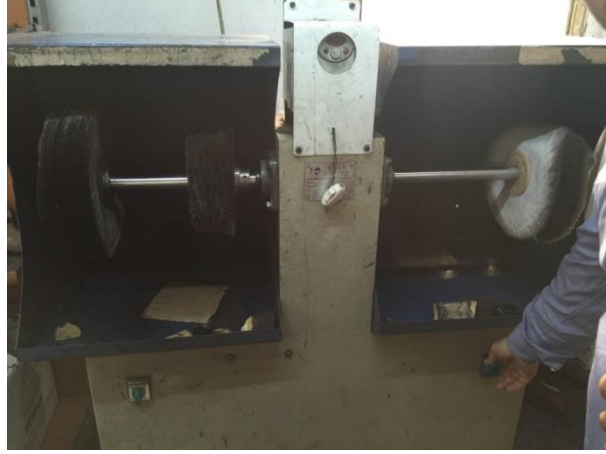
Resim 2.10 Temizleme Makinesi

Temizleme işlemleri sırasında sert ve yumuşak fırçalar kullanılır (Resim 2.10) [2] [14].

Temizleme Makinesi: Ayakkabı üretim aşamaları tamamlandıktan sonra taban vs. de kalan yapıştırıcı vb. kalıntıların temizlenmesinde kullanılan makinedir.

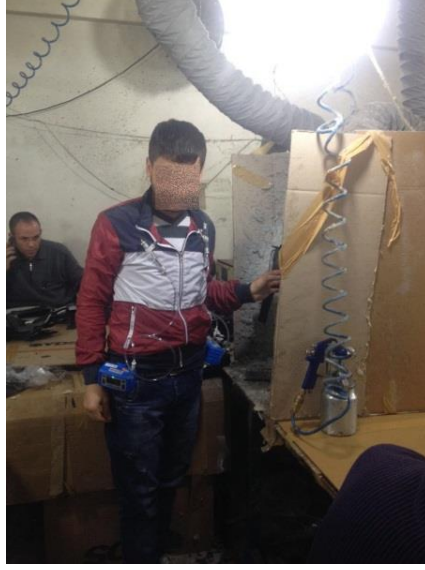
İşyeri ortam havasında uçucu organik bileşiklerin konsantrasyonunun belirlenmesi için İSGÜM’de belirlenen Aromatik ve Alifatik Hidrokarbonların Miktar Tayini Numune Alma Talimatı’na göre numuneler alınmış ve analizleri yapılarak konsantrasyonları tespit edilmiştir. Numune alınırken 0,01-1 l/dk (litre/dakika) akış hızına sahip, esnek bağlayıcı borulu kişisel örnekleme pompası ve aktif karbon içeren sorbent tüpler kullanılmıştır. Aktif karbon tüplerinin numune alma kapasitesinin aşılmaması sağlanarak numune alma verimi %100 olacak şekilde gerçekleştirilmiştir. Bu kapasite aşılsa, sorbent tüplerin ön kısmından arka kısmına doğru buhar hamlesi oluşmaktadır. Eğer arka kısım ön kısımdaki analiz edilecek madde muhtevasının %10’dan daha fazlasını ihtiva ediyorsa numune güvenilir olarak kabul edilip tekrarlanmalıdır. Numune alma süresi maruziyetin değişkenlik gösterebileceği değişik zaman dilimleri ve işler göz önünde bulundurularak tüm gün maruziyetini temsil edebilecek şekilde belirlenmiştir. Çalışanın ortamdaki ilgili kimyasala maruziyetinin tespit edilmesinde kişisel maruziyet tespitine öncelik verilmiş, örnekleme pompası Resim 3.1’de görüldüğü üzere çalışanın nefes alma bölgesine yerleştirilerek numune alma işlemleri gerçekleştirilmiştir [47].

Resim 3.1 Örneklem Pompası ve Konumu

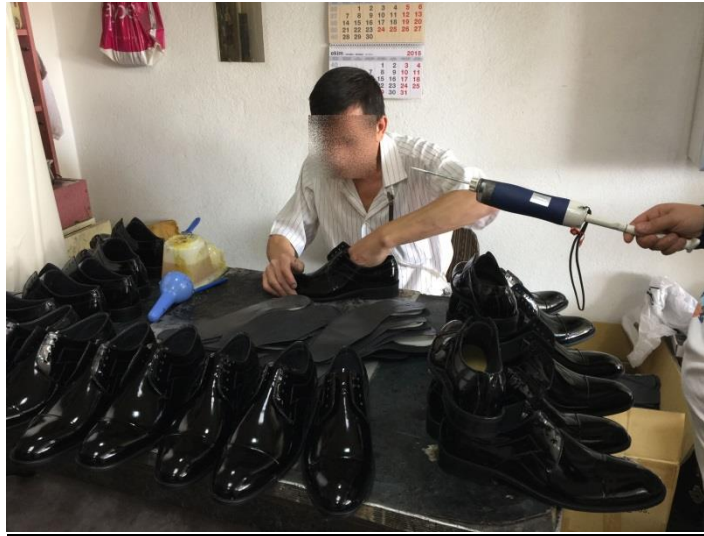
İşyeri ortamında bulunan ve çalışanların maruz kaldığı toksik gazlar ve buhar konsantrasyonlarının tespiti için ise İSGÜM’de belirlenen Dedektör Tüple Anlık Gaz Ölçümü Deney Talimatı basamakları izlenmiştir. Bu talimat toksik gazların konsantrasyonlarının ASTM D 4490 Dedektör Tüplerle Toksik Gaz ve Buhar Ölçümü standardına göre tespitini içermektedir. Ölçümler kısa süreli olduğu için mekanik, elle kullanılan, 100 ml kapasiteli emme pompa ve kısa süreli dedektör tüpler kullanılmaktadır. Dedektör tüpler havada bulunan belirli bir kimyasal maddenin derişimini kısa zamanda (1-10 dk) ölçmeye yarar. Belirlenen hava hacmi mekanik pompa kullanılarak dedektör tüpten geçirilir. Geçen hava içerisinde dedektör ile tespit edilmeye çalışılan madde varsa tüp içerisindeki indikatör kimyasalın rengi değişir. Renk değişimi, standart ile karşılaştırılarak, metot ilkeleri doğrultusunda toksik gaz ve buhar konsantrasyonu belirlenir [48] (Resim 3.3).

Resim 3.3 Anlık Gaz Ölçümü

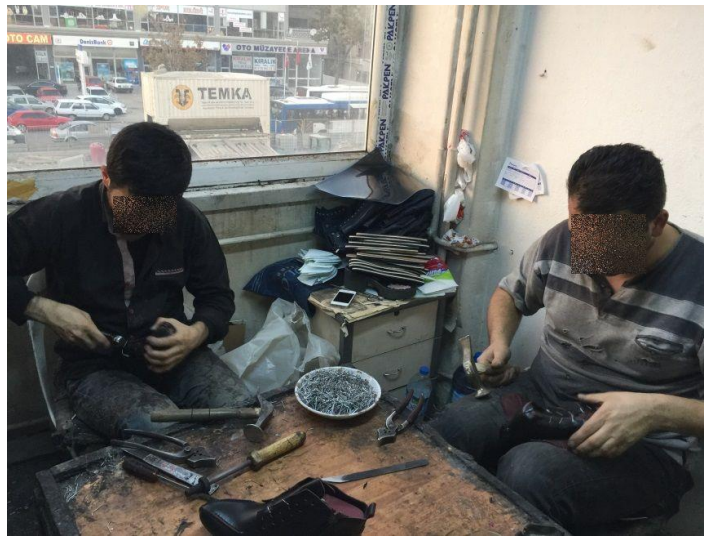
İşyerlerinde tespit edilen gürültü kaynaklarının başında kullanılan makineler ve el aletleri gelmektedir. Saya kesiminde kullanılan pres makineleri, saya hazırlanmasında kullanılan dikiş ve tıraş makineleri, taban montajından sonra kullanılan freze ve zımpara makineleri ile bu makinelerin havalandırma fanları başlıca gürültü kaynakları olarak belirlenmiştir. Makinelere ek olarak, saya kıvrırma ve taban montajı esnasında çalışanların kullandıkları çekiçler de gürültü kaynakları olarak gözlemlenmiştir (Resim 4.1).

Resim 4.1 Taban Montajında Çekiç Kullanımı

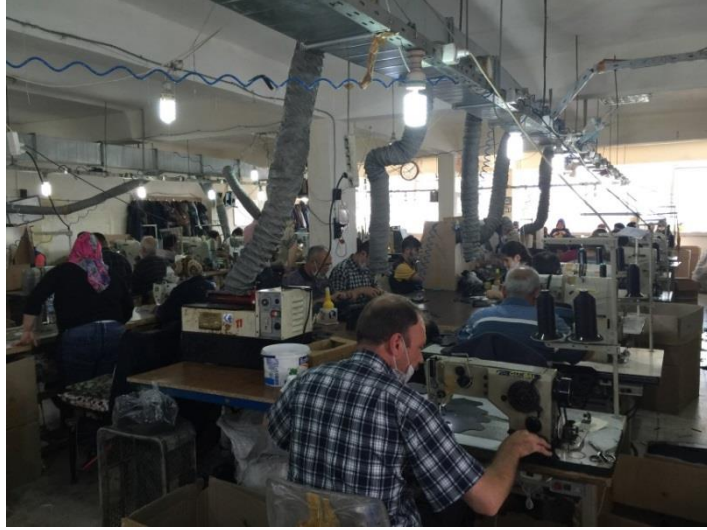
Saha çalışması yapılan iş yerlerinin çoğunlukla bölümlere ayrılmadığı ve her bir bölümde kullanılan makine ve el aletlerinden kaynaklanan toplam gürültünün arttığı gözlemlenmiştir. Özellikle orta büyüklükte olan A ve B işletmelerinde saya kesim, dikim ve finisaj bölümlerinin ortak bir çalışma alanında toplandığı, bu alanda kullanılan makinelerin toplam gürültüsüne alanda çalışan tüm personelin maruz kaldığı görülmüştür (Resim 4.2).

Resim 4.2 A İşletmesi Saya Bölümü

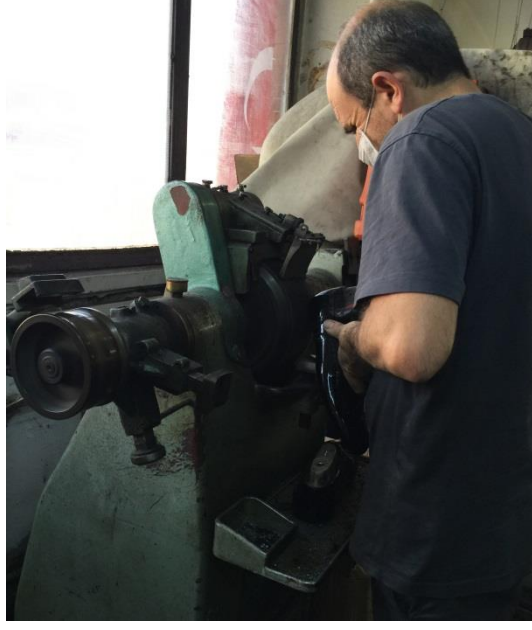
Dikiş makineleri, pres makineleri, motorlu fireze makineleri ve zımpara makineleri çalışanlarda titreşime sebep olan kaynaklar olarak gözlemlenmiştir (Resim 4.3). Saha çalışması yapılan işyerlerinin hiçbirinde titreşim maruziyetine sebep olabilecek makinelerle çalışanların titreşim maruziyetinin ölçülmediği belirlenmiştir.

Resim 4.3 Zımpara Makinesi Kullanımı

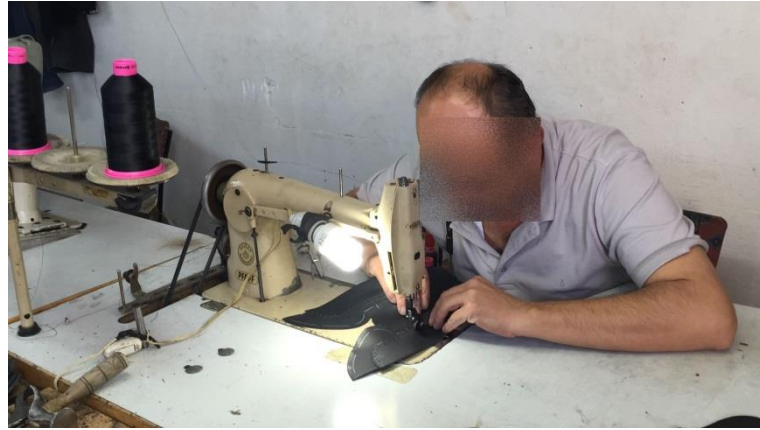
Saha çalışması yapılan işyerlerinde gün ışığının yetmediği çalışma alanlarında suni aydınlatmanın sağlandığı gözlemlenmiştir. Suni aydınlatmanın kullanıldığı dikiş makinelerinde (Resim 4.4) yeterli aydınlatmayı sağlayacak ayrı bir enerji kaynağının bulunmadığı tespit edilmiştir.

Resim 4.4 Dikiş Makinesi Aydınlatma Sistemi

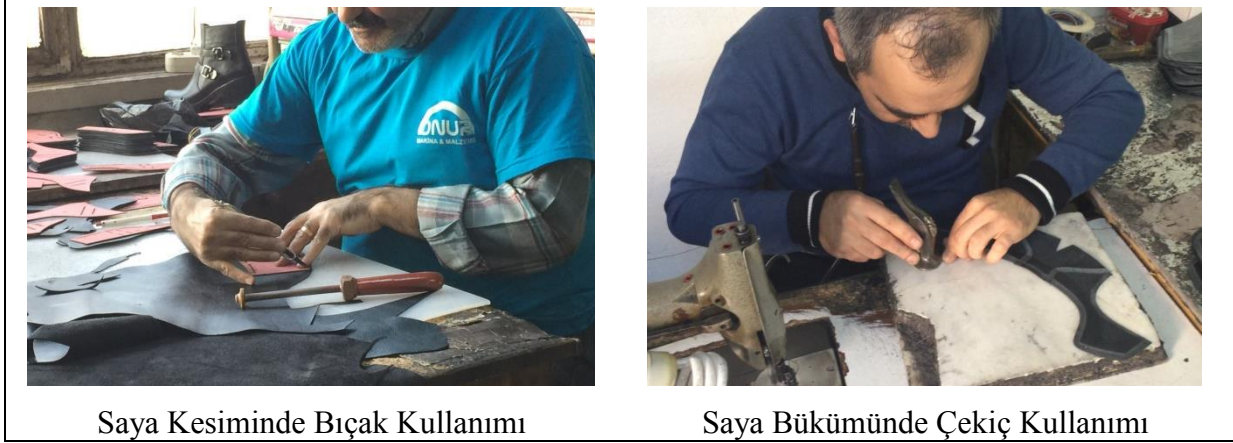
Saha çalışması yapılan işyerlerinde tespit edilen diğer bir mekanik tehlike de saya kesimi sırasında çalışanların herhangi bir koruyucu olmadan bıçaklar ve kesici aletler kullanmasıdır. Ayrıca, saya kıvrırma ve tabanın kalıba tutturulması işlemlerindeki çekiç kullanımı da gözlemlenen mekanik tehlikeler arasındadır (Resim 4.6).

Resim 4.6 Saya Kesimi ve Bükümünde Kullanılan Ekipmanlar

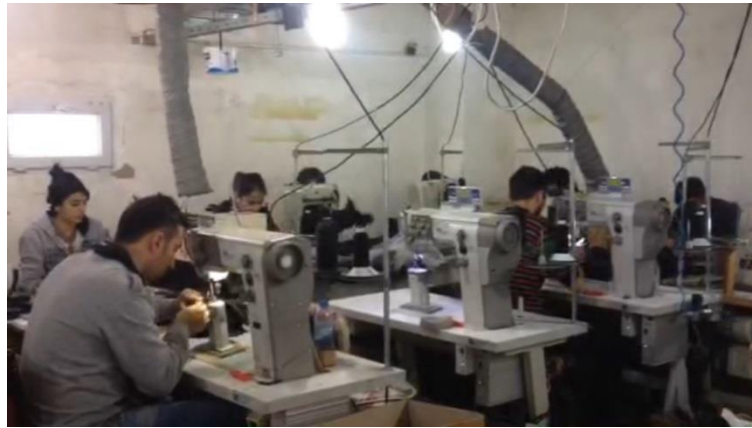
Saya dikimi işleminde kullanılan dikiş makinelerinin koruyucu ekipmanlar olmadan kullanılması saha çalışması yapılan tüm işyerlerinde gözlemlenen ortak bir mekanik tehlike olarak tespit edilmiştir. Dikiş makinelerinde kullanılan iğnelerin çalışanın parmaklarına batması veya kırılarak göze veya yüze fırlaması olası kaza riskleri arasındadır (Resim 4.7).

Resim 4.7 Saya Dikiminde Dikiş Makinesi Kullanımı

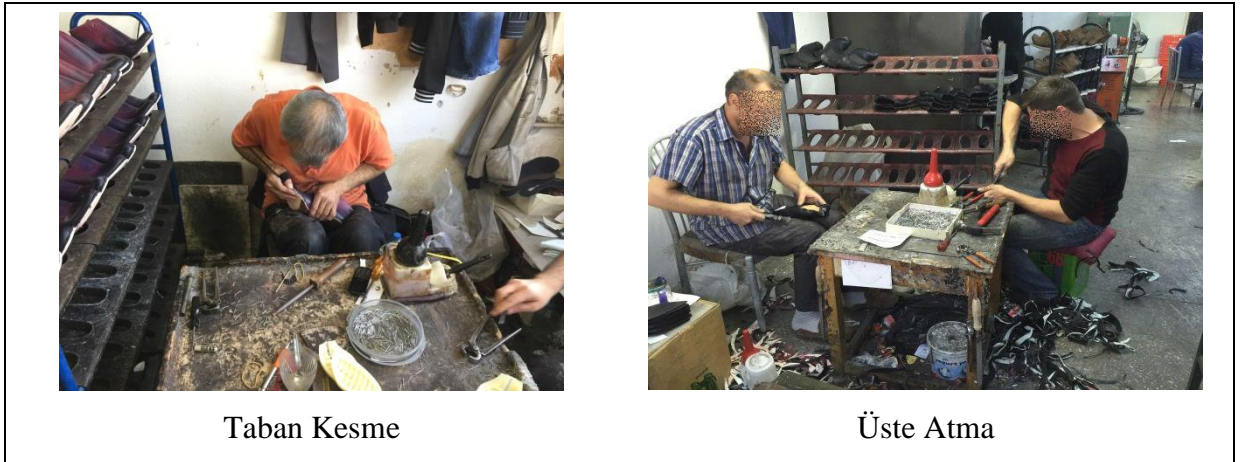
Saha çalışması gerçekleştirilen işyerlerinde çalışanların kas ve iskelet sistemlerini zorlayan pozisyonlarda çalıştıkları görülmüştür. Ayakkabı imalatı; model çizimi, saya kesimi, dikimi ve taban montajı işlemlerinde tekrarlı ve benzer hareketler yapmayı gerektirmektedir. Bu işlemler yapılırken kullanılan tezgâhların yüksekliğinin ayarlanabilir olmadığı, tezgâhların ve sandalyelerin çalışanların doğal duruşunda çalışmalarını sağlayacak niteliklere sahip olmadığı tespit edilmiştir. Ayrıca, özellikle taban montajı aşamasında çalışanların sayayı kalıba gerdirme ve üste atma işlemlerinde eğilerek, bükülerek ve diz üstü çalışmaları kas-iskelet sistemi rahatsızlıklarına sebep olan pozisyonlar olarak belirlenmiştir (Resim 4.8). Doğal duruşun dışında gerçekleştirilen tüm bu çalışmalar çalışanlarda boyun, sırt ve bel ağrılarına sebep olma riskini doğurmaktadır.

Resim 4.8 Taban Montajı İşlemlerinde Çalışma Pozisyonları

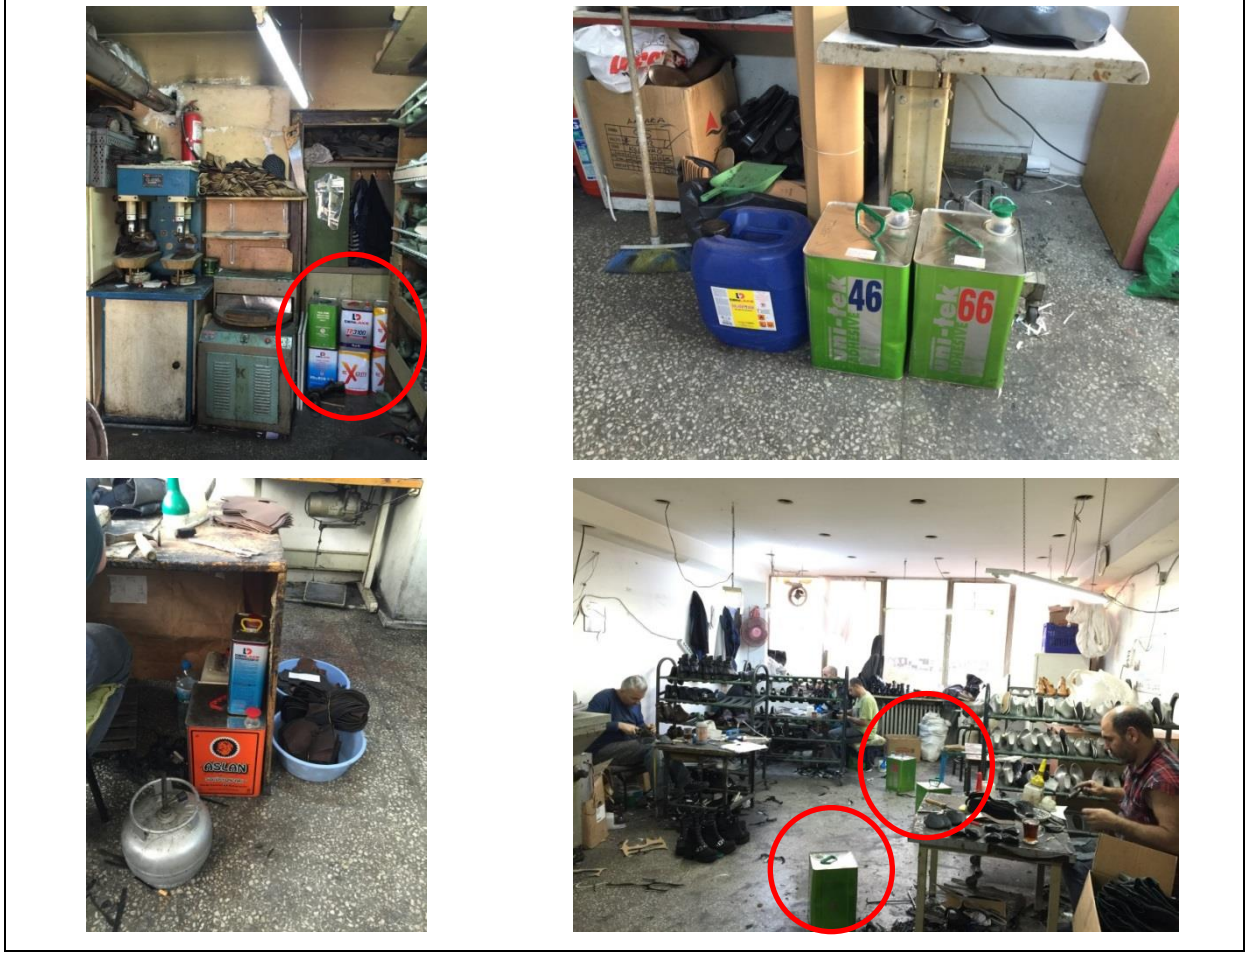
Saha çalışmasının gerçekleştirildiği işyerlerinde kullanılan tehlikeli kimyasal maddelerin, atık ve artıkların depolanmasının ve kullanımının uygun şekilde yapılmadığı tespit edilmiştir. Kullanılan tehlikeli kimyasal maddeler, özellikle yapıştırıcılar, solüsyonlar, boyalar vb. kimyasalların çalışanların bulunduğu ortamdan farklı bir yerde, güvenlik bilgi formlarında belirtilen uygun şartlarda depolanmadığı görülmüştür (Resim 4.9). Dolayısıyla, üretim aşamalarında günlük kullanım miktarından fazla kimyasal bulundurulduğundan yangın ve patlama riski gözlemlenmiştir.

Resim 4.9 Tehlikeli Kimyasalların Uygunsuz Depolanması

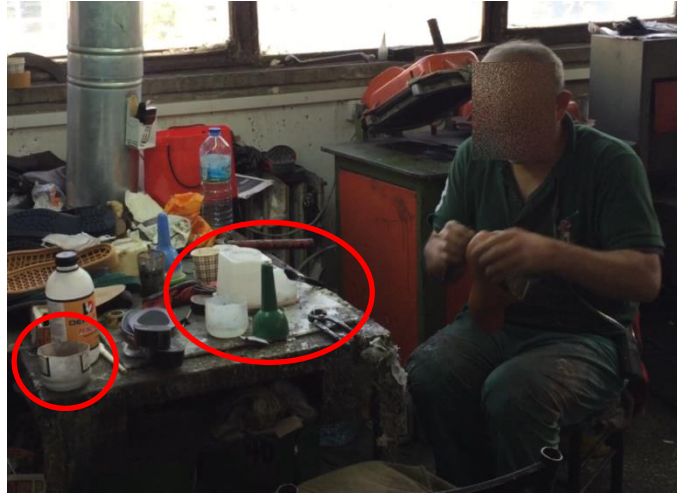
Tehlikeli kimyasal maddeler kullanılan ayakkabı imalathanelerinde görülen diğer bir risk ise kimyasal maddelerin ayrı bir bölümde depolanmamış olmasıdır. Çalışılan ortamda günlük çalışma miktarından fazla kimyasal madde bulundurulduğu gözlemlenmiştir. Çalışanların kullanmakta oldukları yapıştırıcı kaplarının kapaklarını işleri bittiklerinde kapalı konuma getirmediikleri, kimyasallara böylelikle daha fazla maruz kaldıkları gözlemlenmiştir. Kullanılan kimyasalların etiketli olarak muhafaza edilmediği, uygun olmayan kaplarda kullanıldığı tespit edilmiştir (Resim 4.14).

Resim 4.14 Kapağı Açık Bırakılan ve Uygun Olmayan Kimyasal Kapları

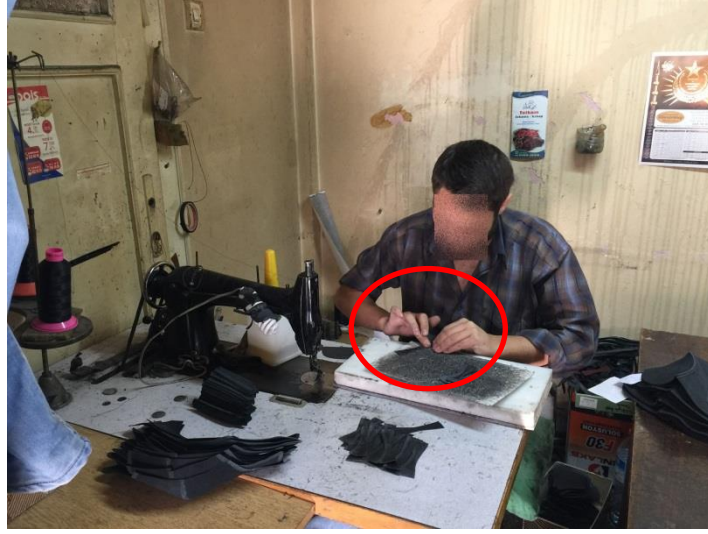
Resim 4.15 Yapıştırıcının Elle Sürülmesi

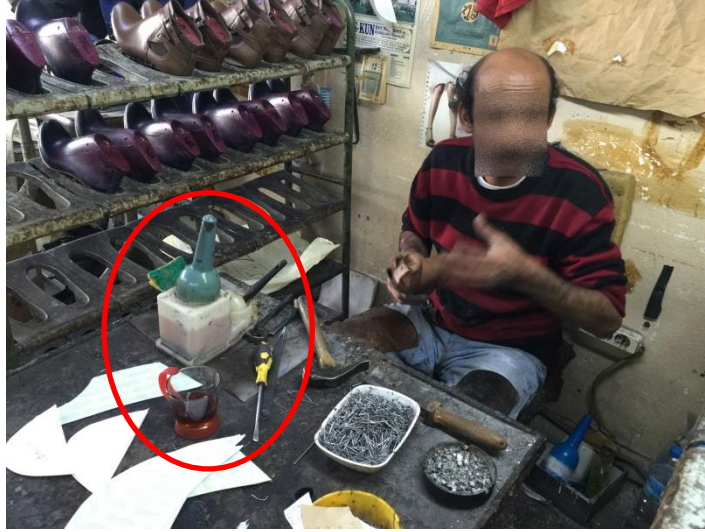
Resim 4.17 Çalışma Esnasında İçecek İçilmesi
