**İNŞAATLARDA STANDARTLARA UYGUN CEPHE
İSKELESİ KULLANIMININ İŞ GÜVENLİĞİ
AÇISINDAN İNCELENMESİ**

(İş Sağlığı ve Güvenliği Uzmanlık Tezi)

ANKARA-2016

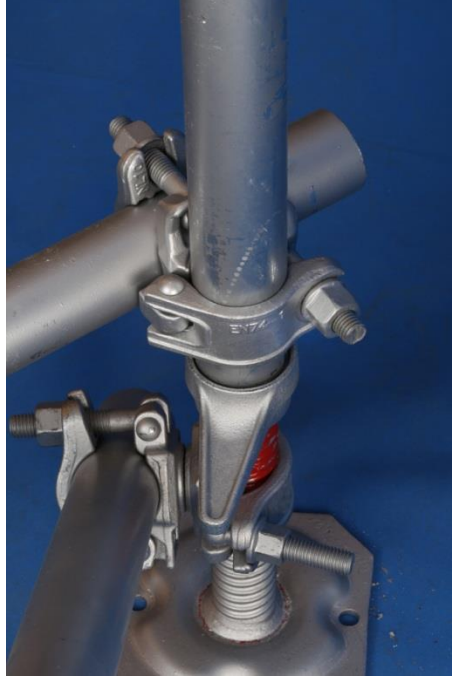
Resim 2.1 Gevşek geçmeli borular

TSE'nin cephe iskelelerine ilişkin hazırlamış olduğu standartlarda gevşek geçmeli borular çelik ve alüminyum alaşımlı gevşek geçmeli borular olarak iki sınıfı ayrılmaktadır. Resim 2.1'de gevşek geçmeli borular gösterilmiştir.

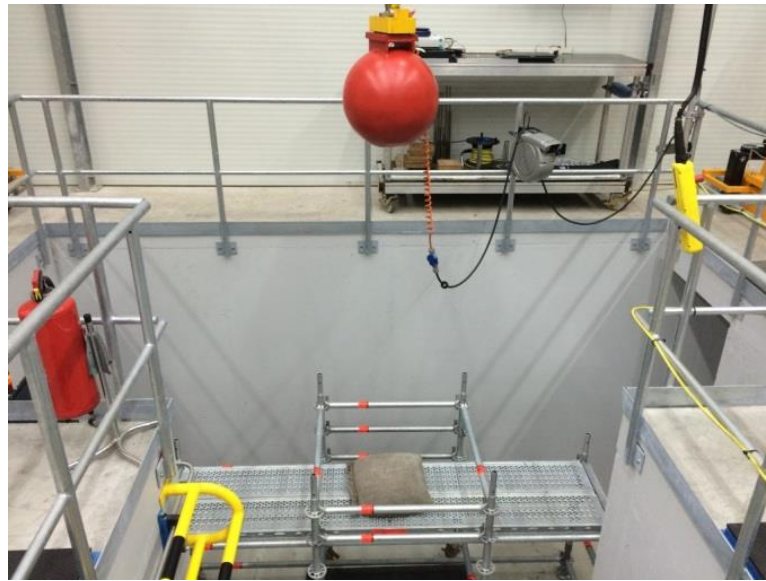
Resim 2.2 Düşme deneyi düzeneği

Düşme deneylerinin amacı, plâformlar ve mesnetlerinin sahip olduğu en küçük direnci doğruluğunu tespit etmektir. Bu deneyde 0,5 m çapa ve 100 kg kütleye sahip olan çelik bir bilye 2,5 metrelik bir yükseklikten platform birimlerinin üzerine bırakılır. Platform biriminin üzerine çarpma etkisini sönmleyen bir yastık koyulması gerekmektedir. Bu yastığın ebadının 0,5 m x 0,5 m ve kalınlığının 0,25 m'den fazla olmaması gerekir. Her bir deney serisi üç kez tekrarlanır ve her yeni çarpma noktası için yeni bileşenler kullanılabilir. Deney yeterliliği için tek şart, deneye tâbi tutulan düzeneğin, çelik bilye ile uygulanan statik yükü taşıyabilir konumda kalmasıdır [27]. Düşme deneyi tertibatı Resim 2.2'de görülmektedir.

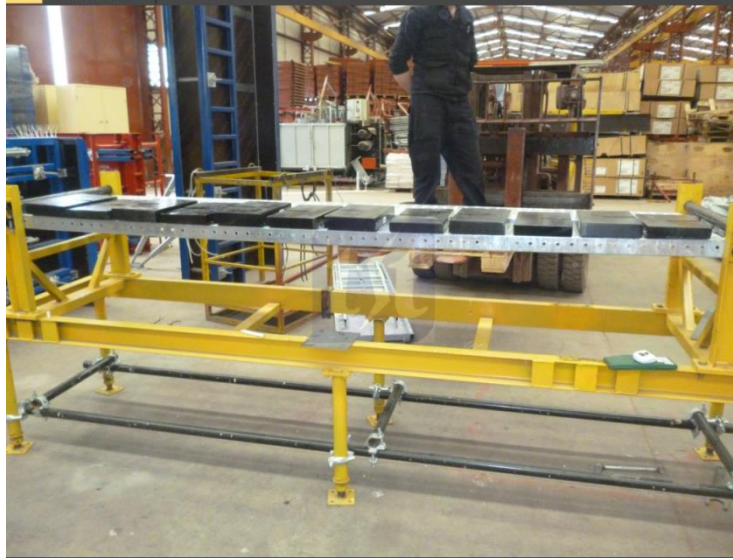
Resim 2.5 Düzgün yayılı yük deneyi

İş iskelesi üzerindeki her bir çalışma alanı, Tablo 2.6’da verilen düzgün yayılı yük q_1 ’i taşımaya yeterli olmalıdır [26]. Deney düzeneği Resim 2.5’te gösterilmiştir.

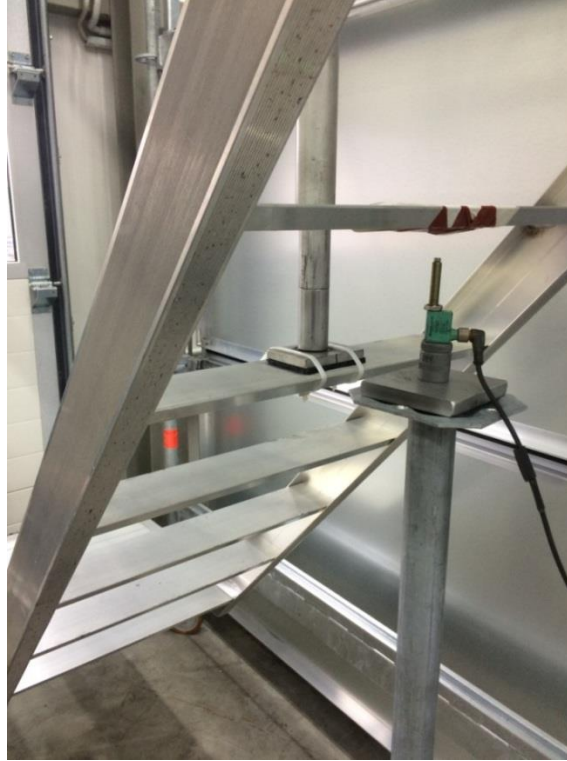
Resim 2.6 Merdiven deneyi

Merdivenler, yapısal olarak 10 m yükseklikte bütün basamak ve sahanlıklar üzerine etkiyen 1,0 kN/m²'lik düzgün yayılı yükü taşıyacak yeterlilikte olmalıdır [26]. Resim 2.6'da merdiven deneyi düzeniği gösterilmektedir.

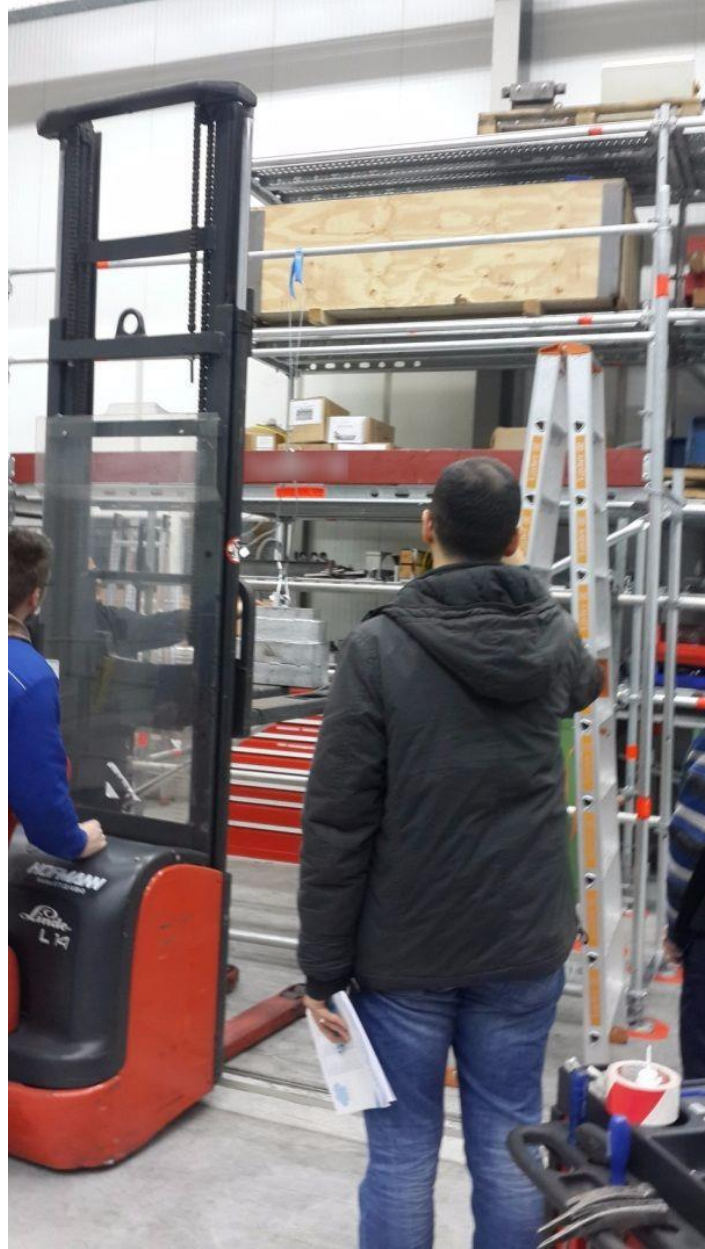
Resim 2.7 Korkuluk aşağı doğru düşey yükleme deneyi

Herhangi ana veya ara korkuluklar, mesnetleme yöntemine bakılmaksızın, 1,25 kN nokta yüke dayanabilecek yeterlilikte olmalıdır. Herhangi bir noktada, başlangıç konumuna göre 300 mm'den daha fazla yer değiştirme olması durumunda, sistem göçmüş olarak kabul edilir [26]. Deney düzeneği Resim 2.7'de belirtilmiştir.

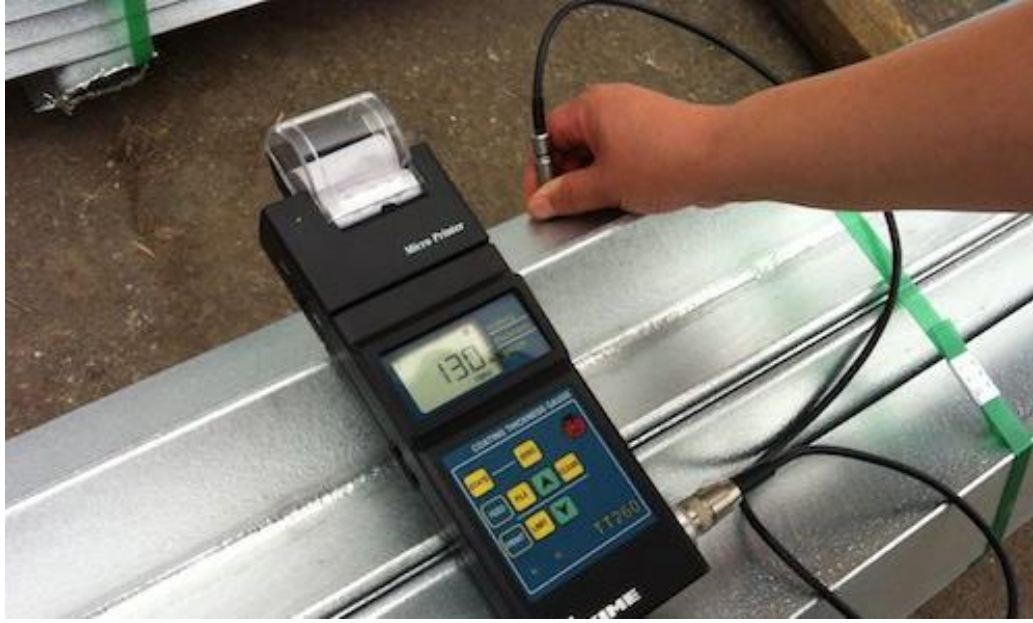
Resim 2.9 Galvaniz kalınlığı ölçümü

İskelenin metal malzemedan mamul tüm bileşenlerinin 50 µm'luk sıcak daldırma galvanizle kaplanmış olması gerekmektedir [25]. Galvaniz kalınlığı ölçüm işlemi Resim 2.9'da gösterilmiştir.

İskele üreticisinin sıcak daldırma galvaniz kaplama işlemini gerçekleştirdiği tüm iskele bileşenlerinden maksimum her 100 adet üretiminde bir kez olacak şekilde galvaniz kaplama kalınlığı ölçümü yapılması gerekmektedir [25].

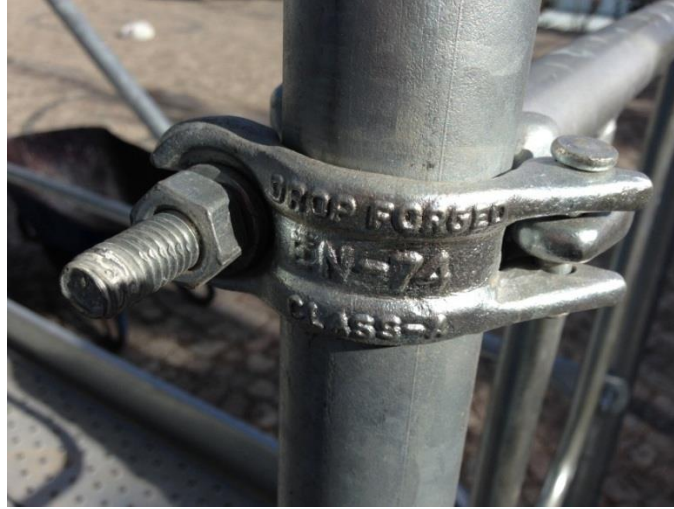
Resim 2.10 Birleştirme elemanı

Resim 2.10’da gösterilen, iskelelerde kullanılan birleştirme elemanlarının TS EN 74-1 standardına uygun olması gerekmektedir [26].

Birleştirme elemanlarının karakteristik direnç değerleri prEN 74-1’e uygun birleştirme elemanlarının ve 48,3 mm çapa sahip çelik veya alüminyum boru birleşimlerinin karakteristik direnç değerleri Tablo 2.11’de ifade edilmiştir [26].

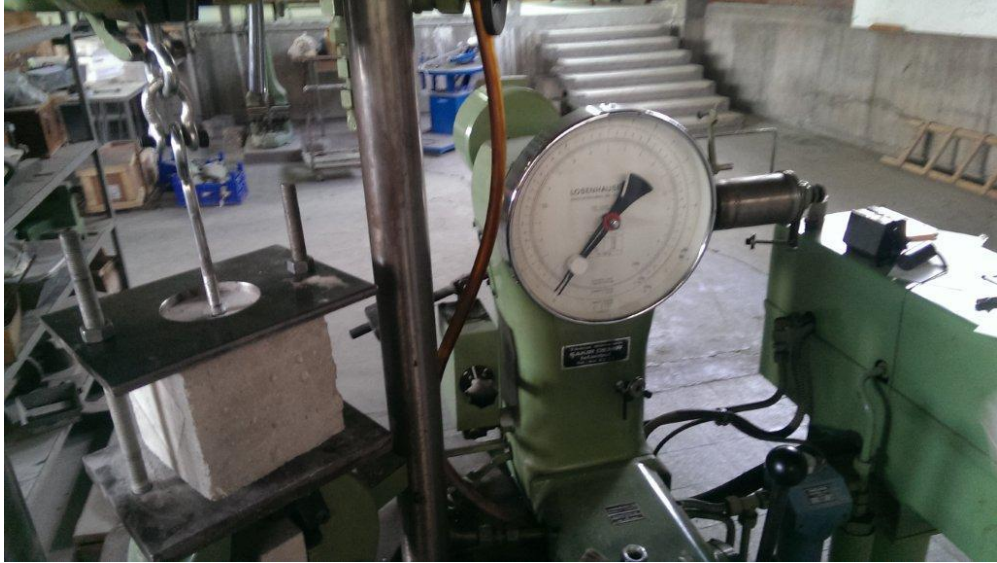
Resim 2.11 C20 betonu ile aderans kuvvetinin ölçümü

İskele sistemini kurulmuş olduęu yapıya sabitlemek amacıyla yapıya delme veya tutunma yoluyla oluşturulan ankrajlar en az C20 beton türüyle yeterli aderans kuvveti oluşturmak durumundadır [23]. Aderans kuvveti ölçümü Resim 2.11'de gösterilmiştir.

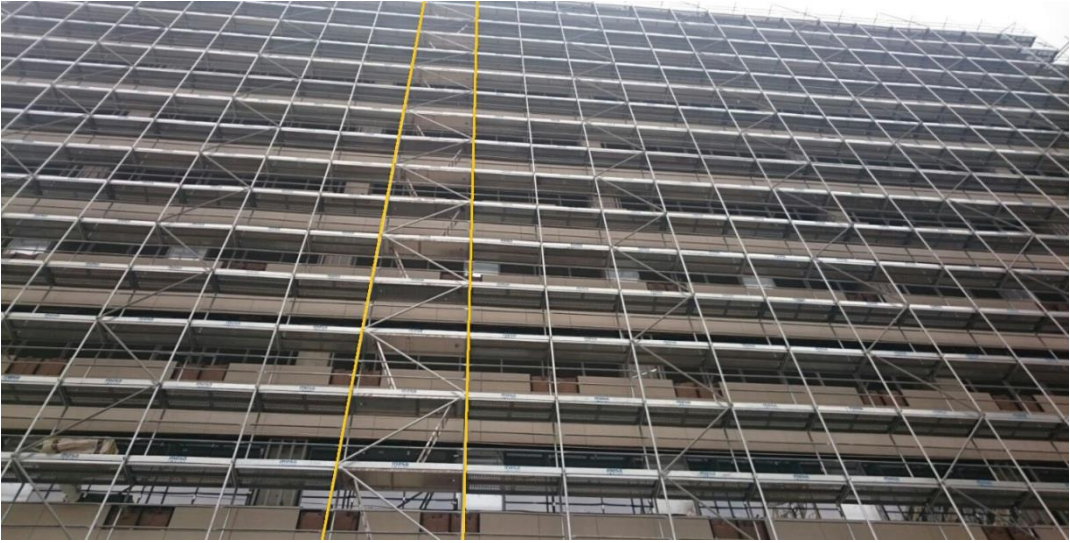
Resim 4.1 İskele içi merdiven

A şantiyesine yapılan saha ziyaretleri sonucu iskelelerde katlar arası güvenli ulaşımın sağlanması için platform içine yerleştirilen, kullanım durumunda açılabilen ve ulaşımın sağlanmasının ardından kapatılabilen iskele içi merdiven sistemleri kullanıldığı gözlemlenmiştir. İskele içi merdiven sistemi kullanımının çalışanların düşme riskini son derece azalttığı gözlemlenmiştir. Buna karşın, şantiye sahasında yapılmakta olan yüksek katlı yapılara isnat edilerek kurulan cephe iskelelerinde, çalışanların üst katlara çıkarak yaptıkları işlerde teker teker her kattaki iskele içi merdivenlere kadar gidip oradan bir üstteki kata ulaştıkları görülmüştür. İnşaat gibi emek-yoğun bir sektörde çalışanların taşıdıkları yüklerle çok yüksek katlı iskelelere çıkmalarının İSG açısından menfi bir durum oluşturduğu görülmüştür. Bu durumun üstesinden gelmek için, yüksek katlı iskelelerde ulaşım için merdiven kulesi tipinde ulaşım ekipmanı kullanılması ve yük taşınması için yük taşıma asansörü tipinde ekipmanların tercih edilmesi gerektiği tespit edilmiştir. Bu durum Resim 4.1’de gösterilmiştir.

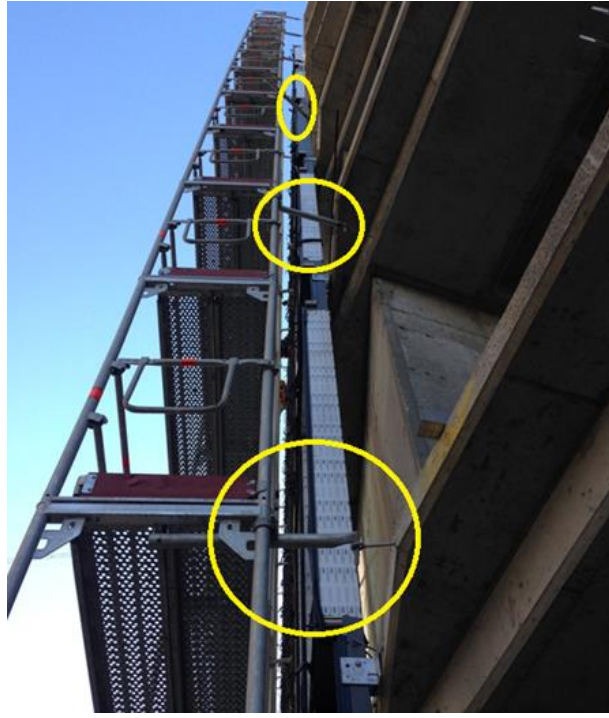
Resim 4.2 Tipik şaşırtmalı bağ paterni şeklinde ankrajlama

Yine aynı şekilde iskelenin kurulmuş olduğu binaya ankarajlanması aşamasında yine mamul el kitabı dikkate alınarak her 12m² 'lik iskele alanına bir ankraj gelecek şekilde bu işlemin yapıldığı görülmüştür. Bu durum Resim 4.2'de gösterilmiştir.

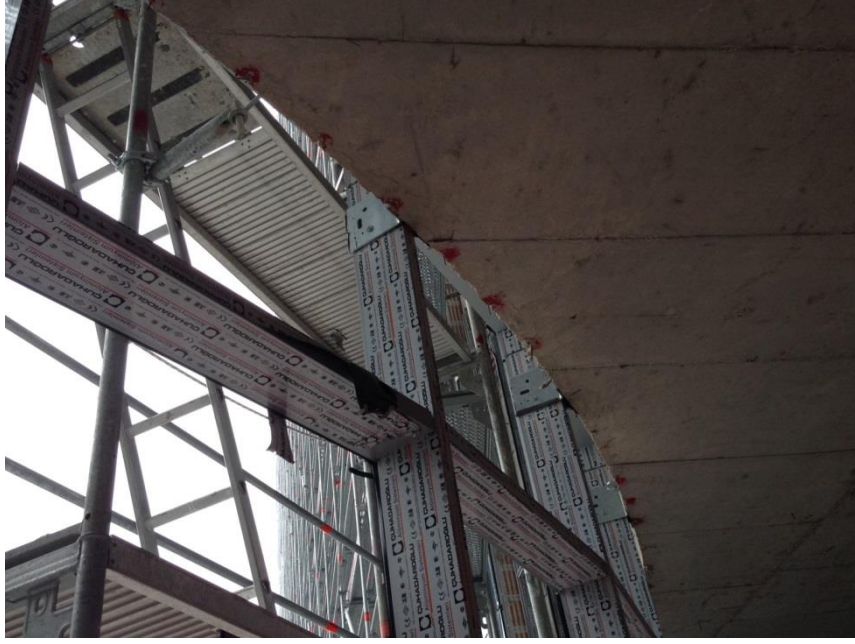
Resim 4.3 İskele-yapı arasındaki mesafe

İskelenin, üzerine kurulacağı binanın cephe şeklini dikkate almaksızın kurulduğu ve bu sebepten hem platformlar arasında açıklıklar olduğu hem de iskele-yapı arasındaki mesafenin 30 cm'den fazla olduğu gözlemlenmiştir. Bu durum Resim 4.3'te gösterilmiştir.

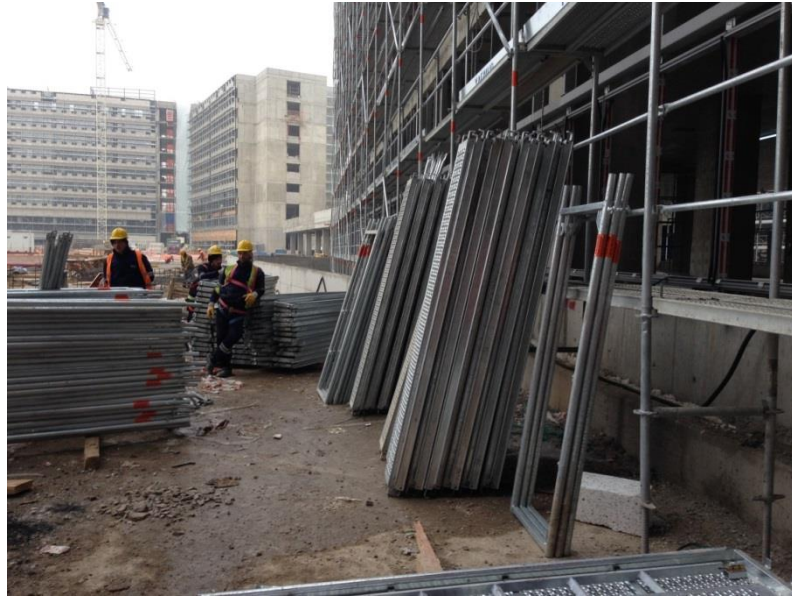
Resim 4.5 İskelenin altında çalışanların bulunması

İskelede yapılan işlerden ötürü iskelenin altında veya yakınında çalışanlar özellikle yukarıdan malzeme düşmesi riskiyle karşı karşıya kalırlar. Bu sebepten dolayı iskele yüksekliği göz önünde bulundurularak iskelenin çevresinde kişilerin girmemesini temin edecek bariyer türü yapılar kullanılmalı ve gerekli işaretlemeler yapılmalıdır. Gözlem yapılan A şantiyesinde bu duruma dikkat edilmediği ve iskelenin altında çalışanların bulunduğu gözlemlenmiştir. Bu durum Resim 4.5'te gösterilmiştir.

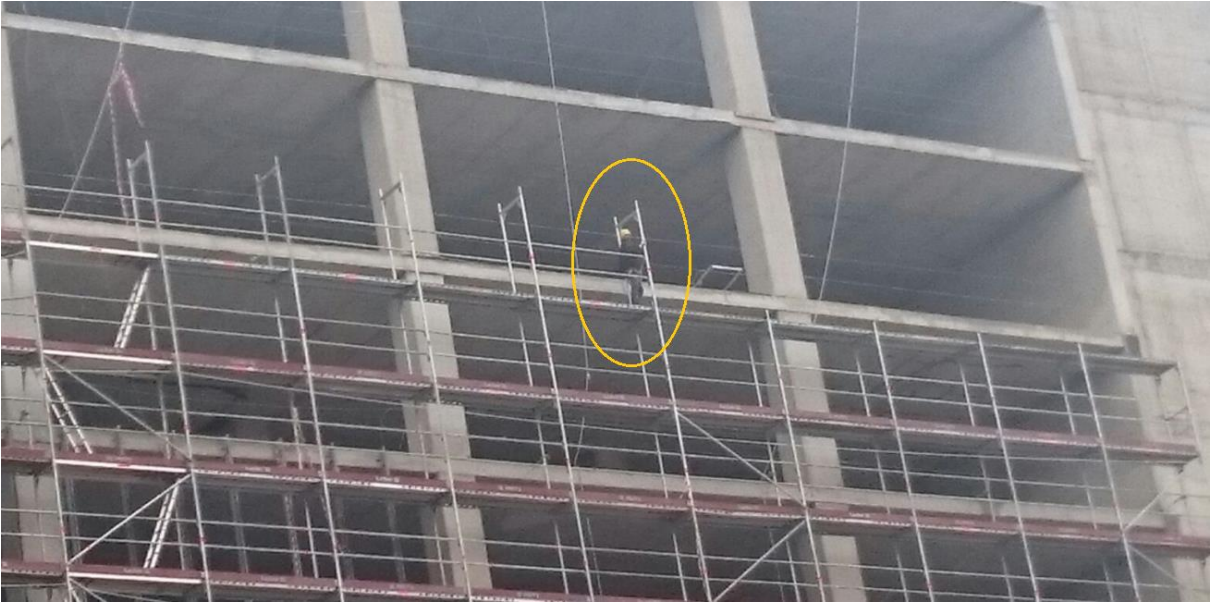
Resim 4.6 Güvenli olmayan çalışma şekli

Çalışanın tam vücut emniyet kemerini iskelenin uygun bir kısmına veya yapı üzerinde mevcut olan dikey yaşam hattına bağlamaksızın ve hiçbir koruyucu önlem almaksızın çalıştığı saptanmıştır. Bu durum Resim 4.6'da gösterilmektedir.

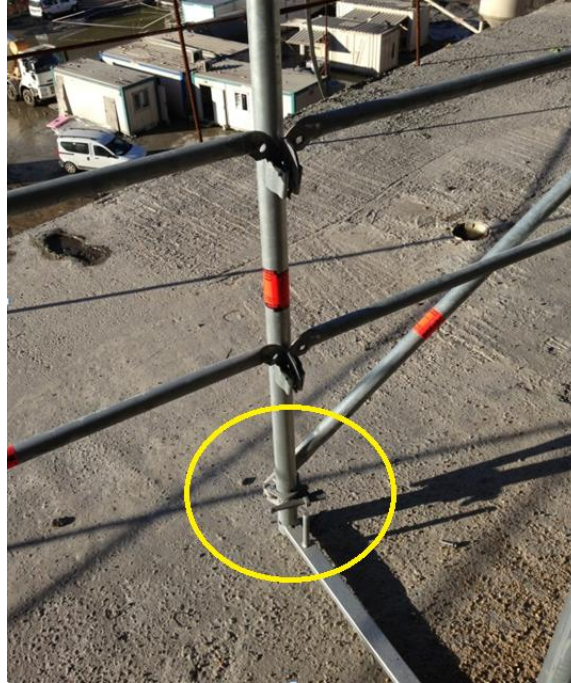
Resim 4.7 Taban plakasının eksikliği

İskelelerde kullanılması gereken taban plakalarının ve ayarlanabilir ayak milinin iskelenin bazı kısımlarında kullanılmadığı gözlemlenmiştir. Bu durum Resim 4.7’de gösterilmiştir.

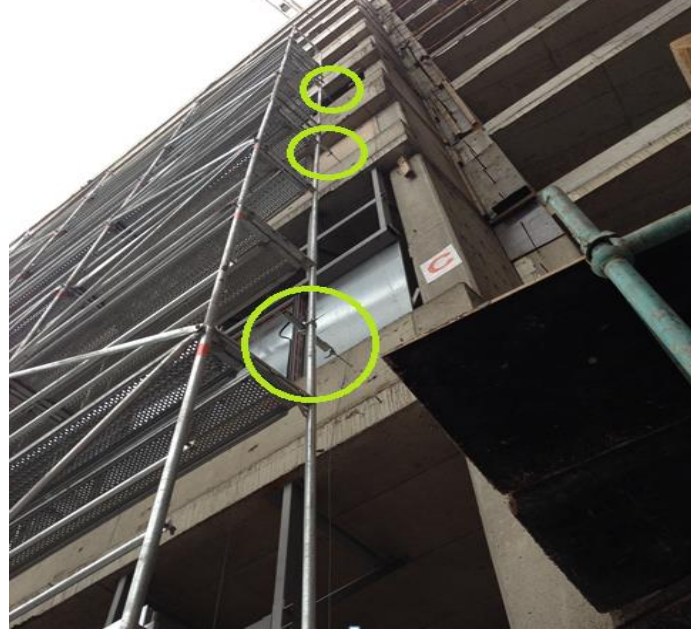
Resim 4.8 İskelenin yapıya ankrajlanması

B şantiyesinde yapılan gözlemler neticesinde, iskelenin yapıya ankrajlanması işleminin A şantiyesinde olduğundan daha sık yapıldığı gözlemlenmiştir. Bu durumun sebebinin şantiyenin kurulu olduğu bölgedeki rüzgâr yükünün fazla olduğu ve dolayısıyla iskeleye gelen yük miktarının normal şartlara göre çok daha yüksek olduğu görüşüyle böyle bir önlem alındığı ifade edilmiştir. Bu durum Resim 4.8’de gösterilmektedir.

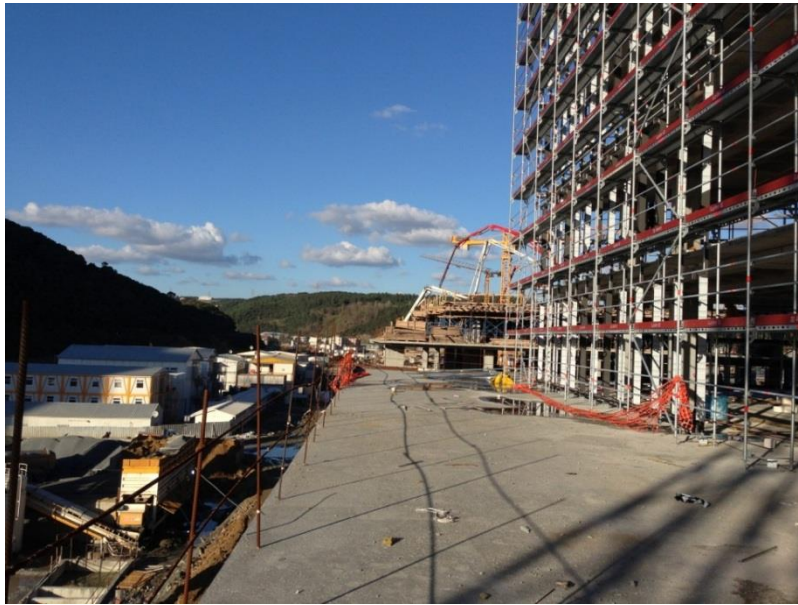
Resim 4.10 İskelede yaklaşmayı önleyici bir bariyer ve işaretleme bulunmaması

B şantiyesinde yapılan gözlemler neticesinde, iskelenin çevresinde, çalışanların iskelede belli mesafeden daha fazla yaklaşmamalarını sağlayacak olan bariyerlemenin olmadığı ve kişilere iskelenin yakınında bulunmamaları gerekliliğini ifade eden işaretlemelerin yapılmamış olduğu tespit edilmiştir [29]. Bu durum Resim 4.10'da de gösterilmiştir.

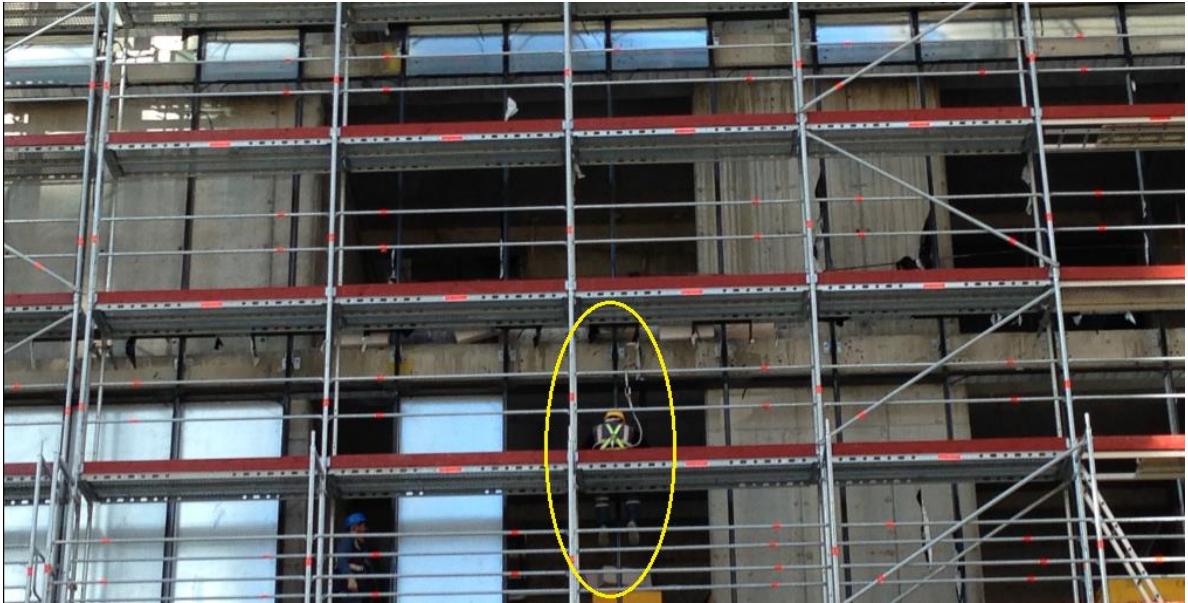
Resim 4.11 Güvenlik ilkelerine uygun olmayan çalışma şekli

Bu şantiyede yapılan gözlemlerde çalışanların güvenlik ilkelerine uygun olmayan hareketlerde bulunduğu gözlemlenmiştir. Çalışanın iskele üzerinde düşme tehlikesi doğuracak şekilde oturması durumu tespit edilmiş ve Resim 4.11’de gösterilmiştir.

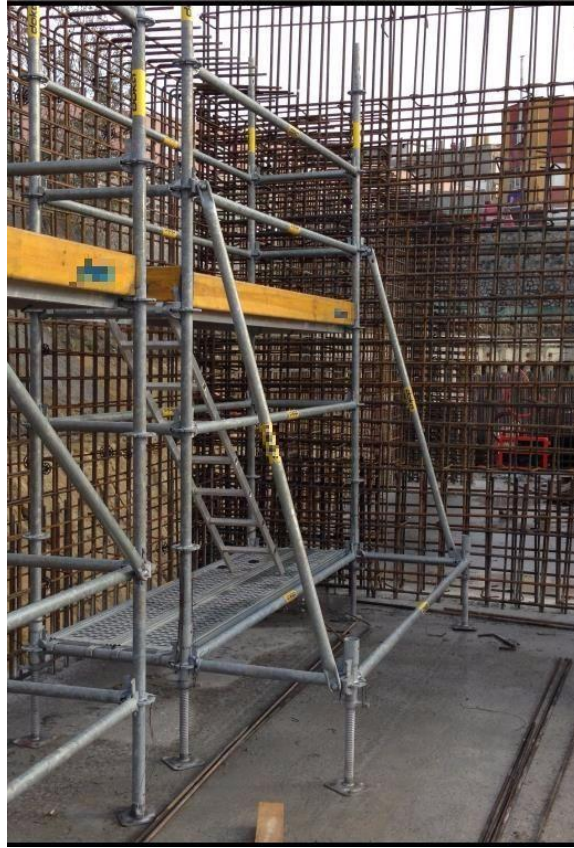
Resim 4.12 İskelenin yapıya ankrajlanmadan yerden destek olarak kullanılması

İnceleme yapılan C şantiyesinde iskeleler, çelik donatı işlerinde kullanılmakta olup inceleme yapılan A ve B şantiyelerinin tersine düşük yüksekliktedir. Diğer şantiyelerdeki uygulamalardan farklı olarak, kurulan iskelenin desteklenmesi konusunda, iskele yüksekliğinin az oluşu, iskele ağırlığının az oluşu ve üzerinde yürütülen işlerin yoğun olmayışı gibi sebeplerden ötürü iskele-zemin arasına monte edilen bir destek ayağıyla destekleme işlemi gerçekleştirilmiştir. Cephe iskelelerinin kullanımındaki genel şekil, iskelenin üzerine kurulmuş olduğu yapıya çelik bağlantı elemanlarıyla birleştirilmesi ve bu şekilde desteklenmesidir. Yukarıda ifade edilen sebepler ile bu şantiyede farklı bir uygulama türü ortaya konulmuştur. Bu uygulama çeşidi Resim 4.12’de gösterilmektedir.

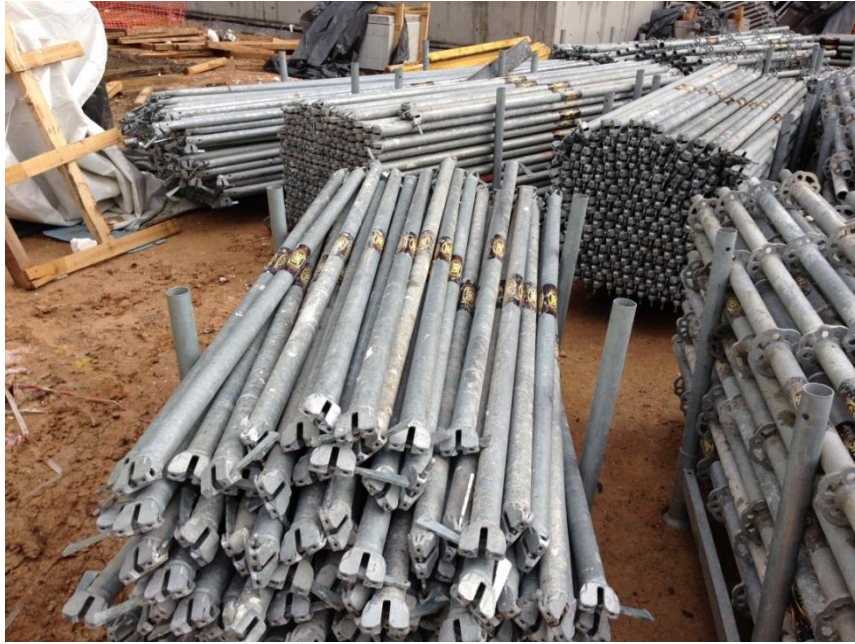
Resim 4.13 İskele yatay bileşenlerinin istiflenmesi

Yapılan incelemeler neticesinde, şantiye sahasında iskele bileşenlerinin çalışanların üstüne devrilmesi, sahanın düzen ve tertibatına zarar vermesi vb. konularda herhangi bir tehlike ve risk doğurmayacak şekilde istiflendiği tespit edilmiş ve bu durum Resim 4.13'te gösterilmiştir.

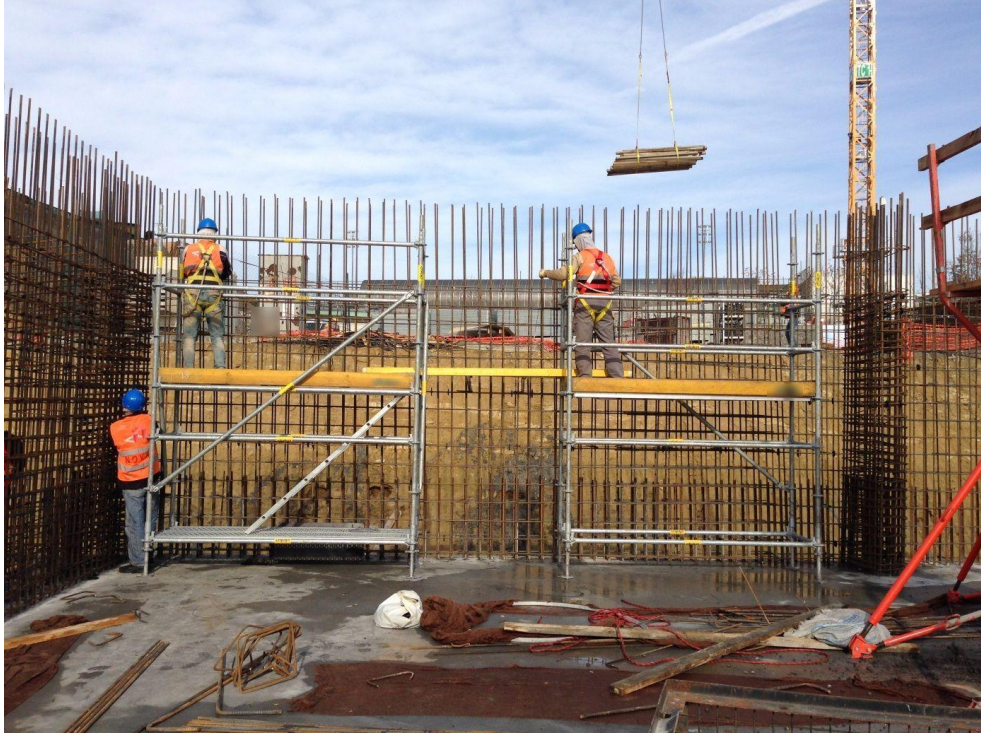
Resim 4.14 Uygun olmayan ekipman kullanımı

Bu şantiyede yapılan gözlemlerde çalışanların güvenlik ilkelerine uygun olmayan hareketlerde bulunduğu gözlemlenmiştir. Resim 4.14'te görüldüğü üzere, çalışanlar iki iskelenin arasına kalas atmak suretiyle çalışmalarını yapmaktadırlar. İşin yürütüldüğü cephe boyunca çalışanların iki iskele arasında kalan bölgeye erişemedikleri ve erişmek maksadıyla kalas kullandıkları ve bu sebeple güvenlik ilkelerine uygun olmayan bir çalışma yürüttükleri tespit edilmiştir.

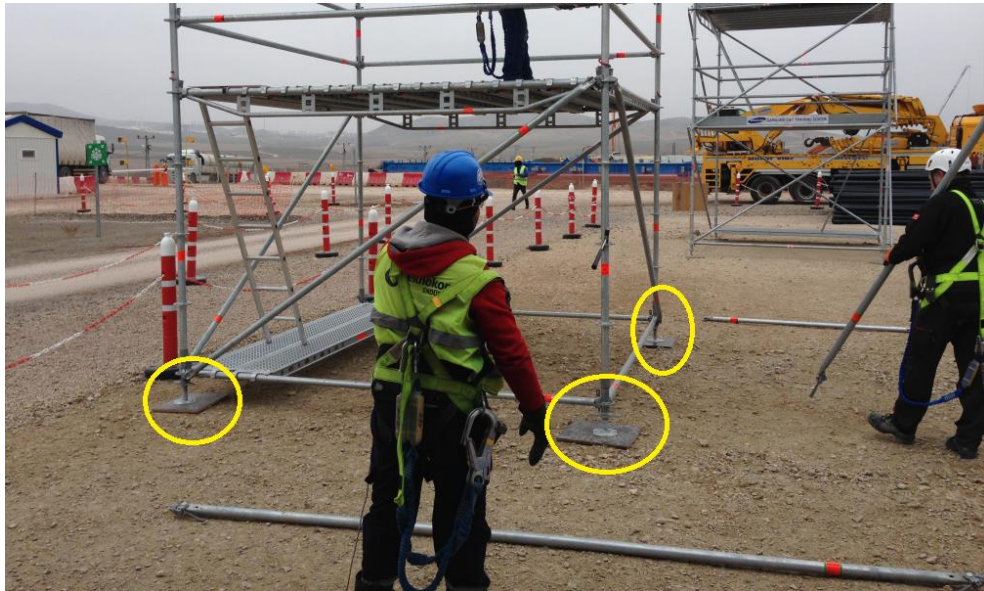
Resim 4.15 Taban plakası ve taban altlığı kullanımı

Bu şantiyede diğer şantiyelerden farklı biçimde iskelenin taban plakalarının altında taban altlıkları eklenmiş ve yükün zemine düzgün şekilde dağıtılması amaçlanmıştır. Bu belirlenirken iskelenin ağırlığı, iskelenin üzerindeki hareketli yükler ve zemin yapısı dikkate alınmıştır. Bu durum Resim 4.15'te gösterilmiştir.

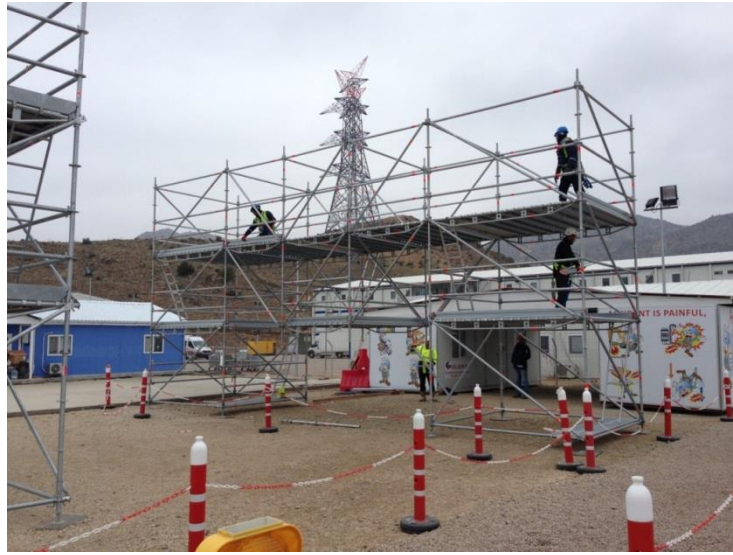
Resim 4.16 İskele çevresinde çalışanların güvenliğinin bariyerler aracılığıyla sağlanması

Şantiyesinde sahasında yapılan gözlemler sonucunda, iskelenin yakınında iskele kurulum işi ile ilgisi olmayanların alanı girişini önlemek amacıyla plastik koni ve zincirlerle çalışma alanı çevrenilmiş ve durumun fark edilebilmesi adına gerekli işaretlemeler yapılmıştır. Bu durum Resim 4.16'da gösterilmiştir.

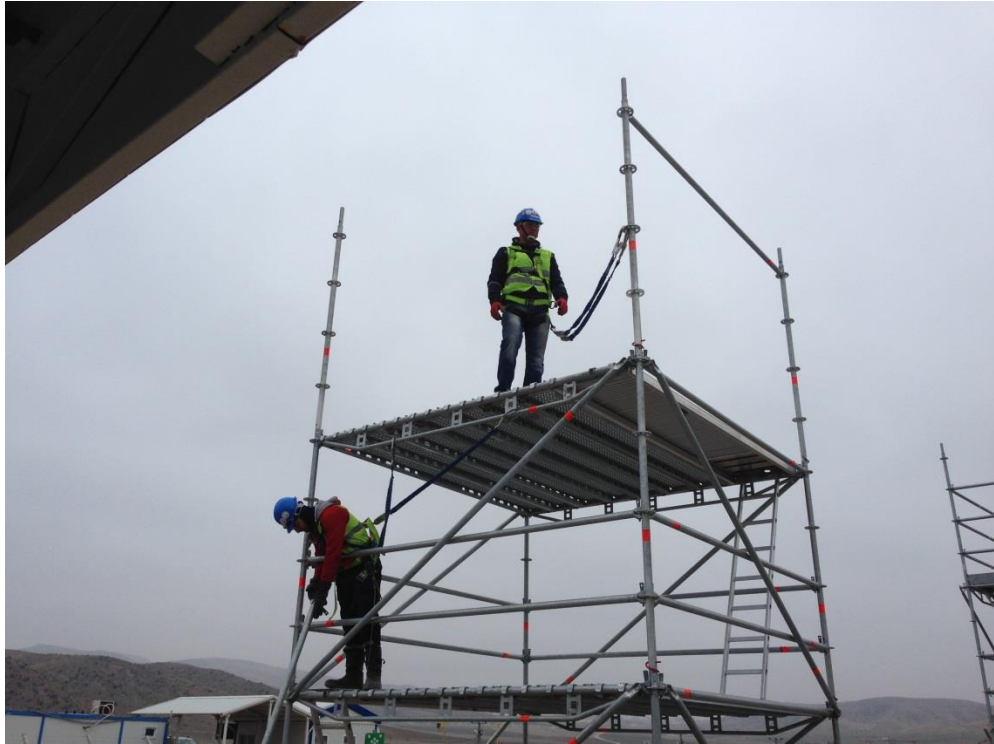
Resim 4.17 Tam Vücut Emniyet Kemerini Kullanımı

Bu şantiyede iskele kurulumu sırasında iş güvenliğini tehlikeye atacak herhangi bir vaziyetle karşılaşılmamıştır. Çalışanlar iskele kurulumu sırasında özellikle üst katlara çıktıklarında korkuluğun henüz takılmadığı durumlarda giymiş oldukları tam vücut emniyet kemerlerini iskele dikmelerine bağlayarak güvenli biçimde çalışmaya devam etmişlerdir. Kullanılan tam vücut emniyet kemerlerinde yer alan çift başlı lanyard sayesinde kendilerini sürekli olarak iskeleye bağlı pozisyonda tutmak suretiyle düşme riskini en aza indirerek çalıştıkları tespit edilmiştir. Bu durum Resim 4.17’de gösterilmektedir.
