**BİNALARDA YAPILACAK ASBEST SÖKÜM
ÇALIŞMALARININ İŞ SAĞLIĞI VE GÜVENLİĞİ
YÖNÜNDEN DEĞERLENDİRİLMESİ**

(İş Sağlığı ve Güvenliği Uzmanlık Tezi)

ANKARA-2016

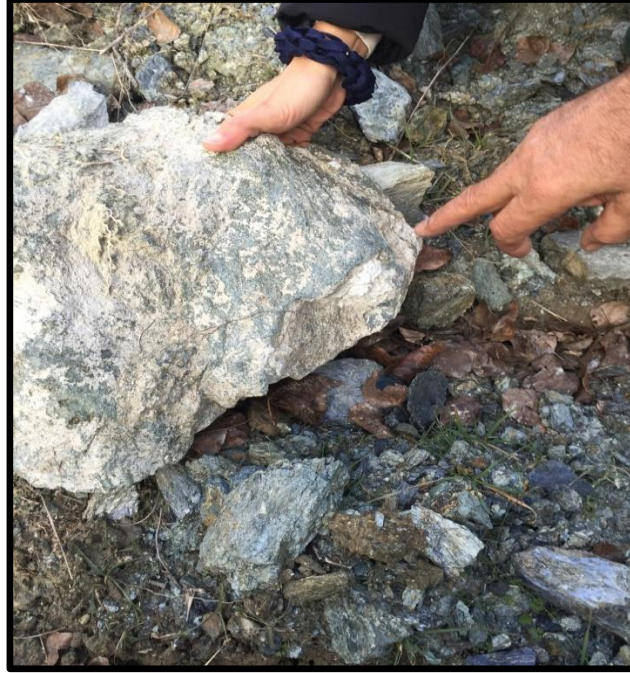
Resim 2.1. Asbest minerali

Doğal bir silikat minerali olan asbest liflerinin, ısıyı maksimum derecede tutup iletmemesi diğer bir deyişle iyi bir izolasyon maddesi olması nedeniyle kullanımı çok eski çağlarda başlamıştır. Arkeolojik çalışmalardan elde edilen bilgiler doğrultusunda asbest kullanımının 2500 yıl öncesine dayandığı bilinmektedir [4]. Resim 2.1.'de doğada işlenmemiş olarak bulunan asbest minerali görülmektedir.

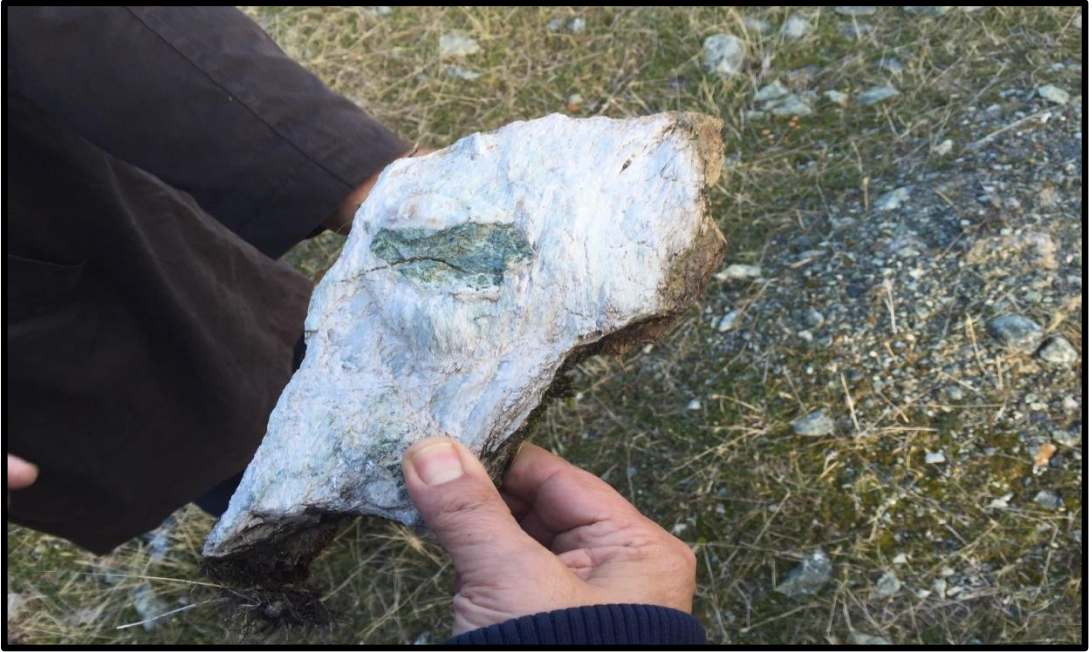
Resim 2.2. Krizotil asbest

Asbest Amfibol ve Serpantin olmak üzere iki gruba ayrılır. Environmental Protection Agency (EPA) tarafından altı adet mineral asbest olarak tanımlanır. Bunlar, amfibol grubundan, krokilodit, amosit, aktinolit, antofilit ve tremolit; serpantin grubundan ise, krizotildir [6]. Krizotil asbest Resim 2.2.'deki gibidir.

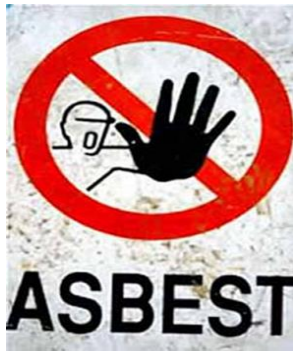
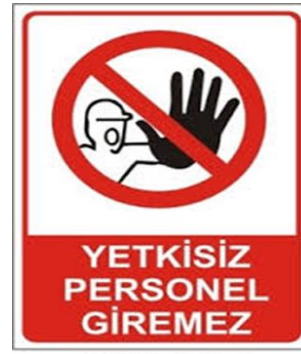
Şekil 2.2. Uyarı işaretleri [30]

Çalışma öncesi yapılması gerekenler arasında en temel konulardan biri de işaretleme konusudur. Asbest içeren malzemelerin kullanıldığı çalışma alanları ile söküm sonrası asbest atığının taşınmasında kullanılan paketlerin üzerinde gerekli işaretlemenin yer alması gerekmektedir. Güvenli çalışma alanının oluşması için “Dur, Yetkisiz Giriş Yasak” levhaları ile işaretlenme yapılırken 26 Aralık 2008 tarihli ve 27092 sayılı Resmî Gazete’de yayınlanan “Zararlı Madde ve Karışımların Kısıtlanması ve Yasaklanması Hakkında Yönetmelik” EK-2’de ölçülendirilmiş örneğe uygun etiket bulunmalıdır (Şekil 2.2.) [30].

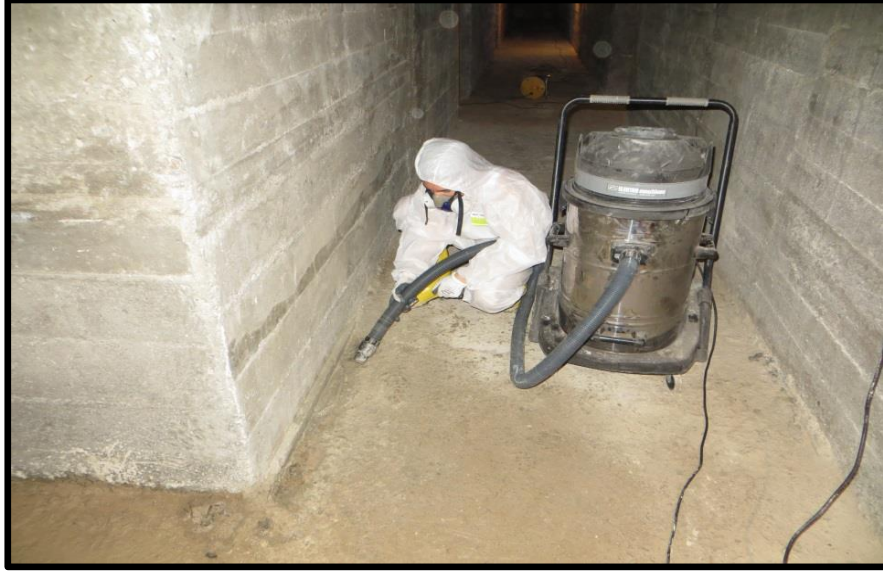
Resim 2.1. HEPA filtreli sanayi süpürgesi

Asbest içeren küçük parçaların, kopan parçaların, yapı parçalarında ve kıyafetlerde yapışık kalmış liflerin vakumlanarak uzaklaştırılması için EN 6035-2-69 uyarınca H Toz Sınıfı ve asbest içeren tozlara uygun endüstriyel HEPA filtreli süpürgeler kullanılmalıdır (Resim 2.1.).

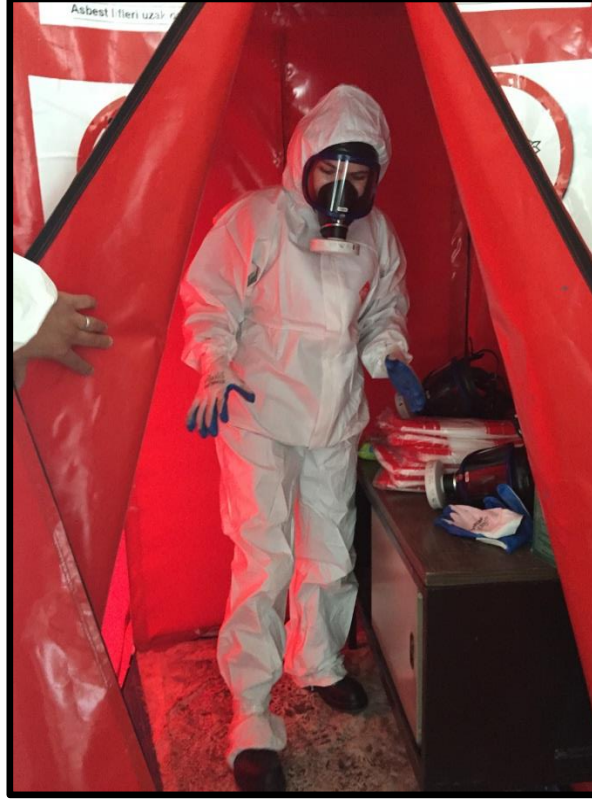
Resim 2.2. Kişisel koruyucu giysi

- Koruyucu kıyafet için anti-statik özelliğe sahip partiküllere karşı koruyucu tek kullanımlık vücut koruyucu tulum alınmalıdır (Resim2.2.).
- Kirli alana her giriş için yeni bir tane kullanılmalıdır.

Kullanılan tulumlar TS EN ISO 13982-1'e göre tip 5 havada uçan katı partiküller standardına ve TS EN 13034 'e göre Tip 6: Sıçrayan sıvı partiküllere karşı limitli koruma standardına sahip tulumlar olabilir.

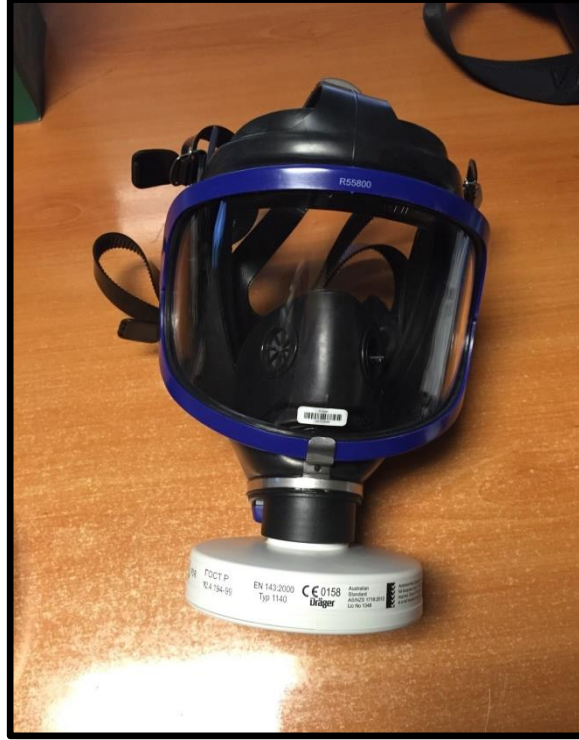
Resim 2.3. Solunum koruyucu maske

- Tam yüz koruyucu, tehlikeye uygun olan filtresiyle donatılmalıdır (Resim 2.3.).
- Solunum koruyucunun uygunluğu kullanımdan önce test edilmeli ve fiziksel ölçülerinin kullanıcıya uygunluğu tespit edilmelidir.
- Uygun olmayan solunum koruyucu çok az koruma sağlayacaktır.

Uygun bir solunum koruyucunun belirlenmiş koruma faktörü minimum 20 veya daha fazla olmalıdır. 50 veya daha fazla olması önerilir.

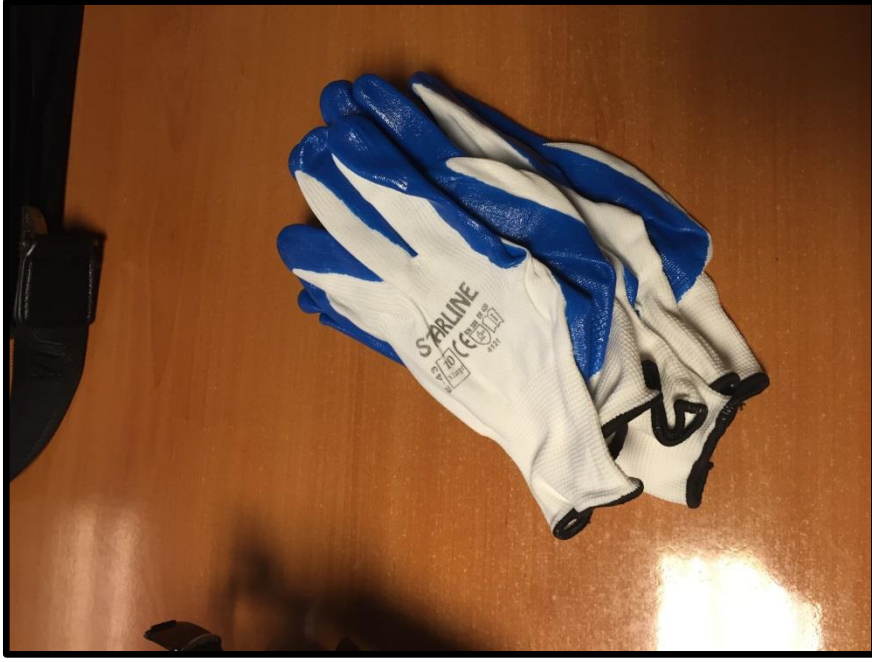
Resim 2.4. Koruyucu eldiven

- Tek kullanımlık eldivenler kullanılmalıdır (Resim 2.4.).
- Yapılan işe göre mekanik direnci yüksek ya da elektrik direnci yüksek ya da kimyasala karşı bir eldiven kullanılacak ise bu eldivenlerin içine kavrama kabiliyeti yüksek ince hijyen eldivenleri kullanılabilir.
- Her asbest söküme işleminden sonra çalışan kirlenmiş alanı terk ettikten sonra, eldiven uygun şekilde mühürlü asbest atık torbalarına konulmalıdır.
- Kirlenmiş alana her girişte yeni bir çift giyilmelidir.

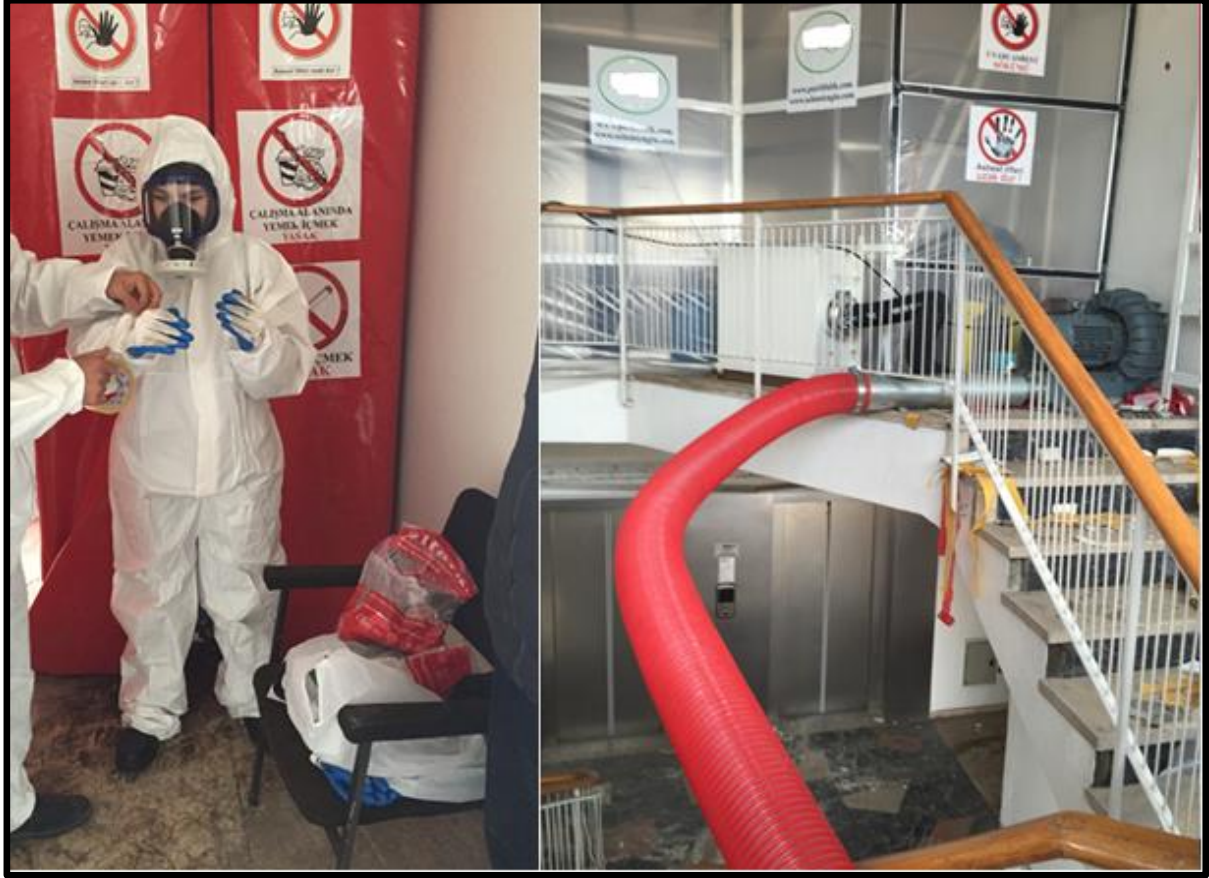
neticesinde binadaki asbest türünün termolit olduğu sonucu ortaya çıkmıştır. Binada asbest; çatı katında bulunan bir kazan ve onun borulama hattında, asma kat olarak belirtilen noktada ve çatıda kullanılan ahşap malzemelerin dış yüzeyinde bağlı durumda vinil malzeme spreyleneşmiş (baęlı) malzeme olarak tespit edilmiştir (Resim 3.1.).

Resim 3.1. Söküm Sahası 1 - Asbestli izolasyon malzemesi sökümü

Söküm işlemi sırasında alınan numunenin süresi 117 dakikadır. Numune membran filtre üzerine kişisel pompa kullanılarak alınmıştır. Söküm yapılan kazanın çapı 1 metre ve dış yüzeyinde kaplı asbestli malzemenin kalınlığı ise yaklaşık 3 cm'dir. Kazan dairesinin yaklaşık hacmi ise 24 m³'tür.

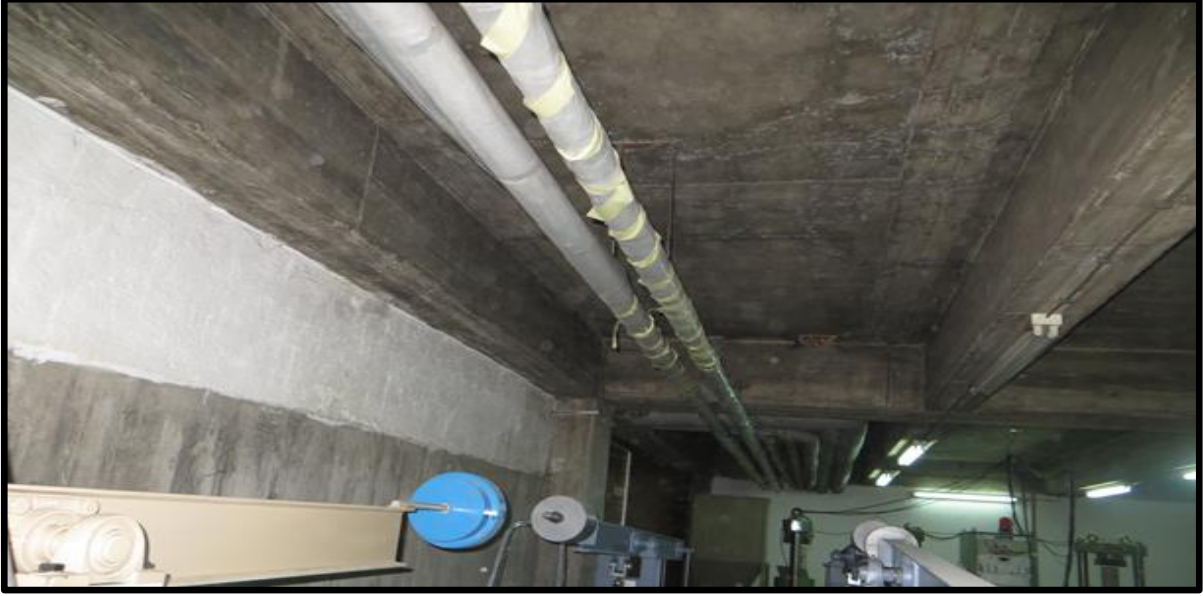
Söküm Sahası 2, Ankara'da bulunan bir üniversitenin eski ve hasarlı olan asbestli borularının tamir ve bakım işlemi altında asbestli izolasyon malzemelerinin söküm çalışmasıdır. Üniversitenin laboratuvarlarında ve galeri denilen binanın ısıtma merkezindeki borularında yapılan söküm çalışması, 27 Temmuz 2015 tarihinde başlamış ve 15 gün sürmüştür. Söküm süresince minimum miktarda su, pulverize olarak kullanılmıştır (Resim 3.3.,3.4).

Resim 3.3. Söküm Sahası 2 - Asbestli izolasyon malzemesi sökümü (laboratuvar)

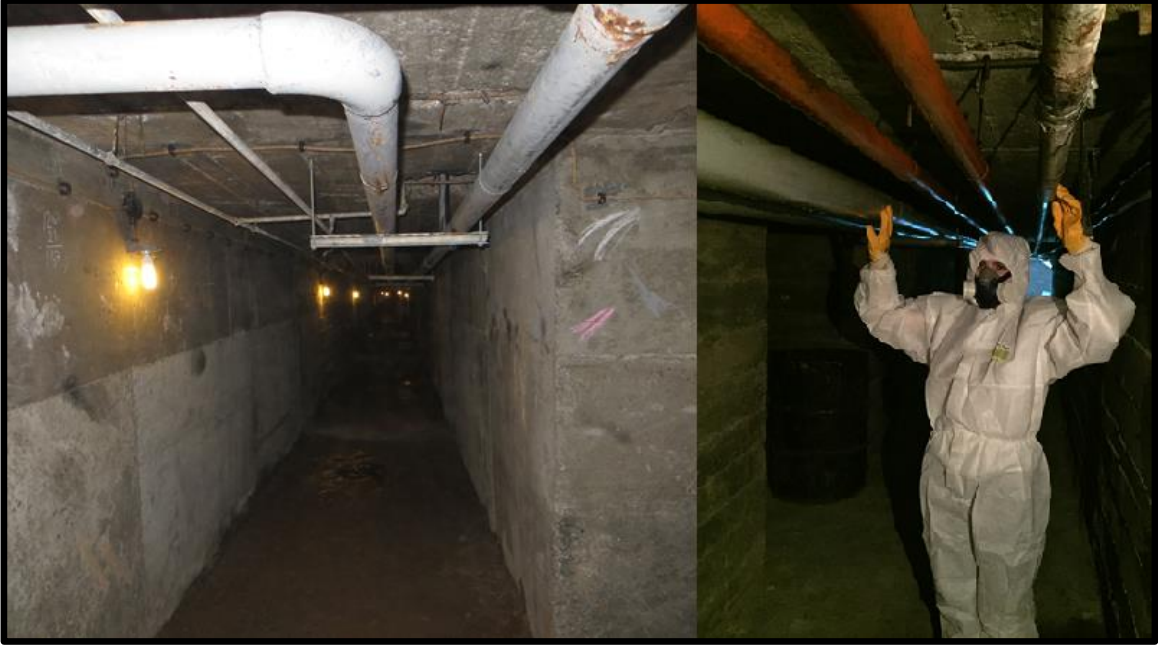
Resim 3.4. Söküm Sahası 2 - Asbestli izolasyon malzemesi sökümü (galeri)

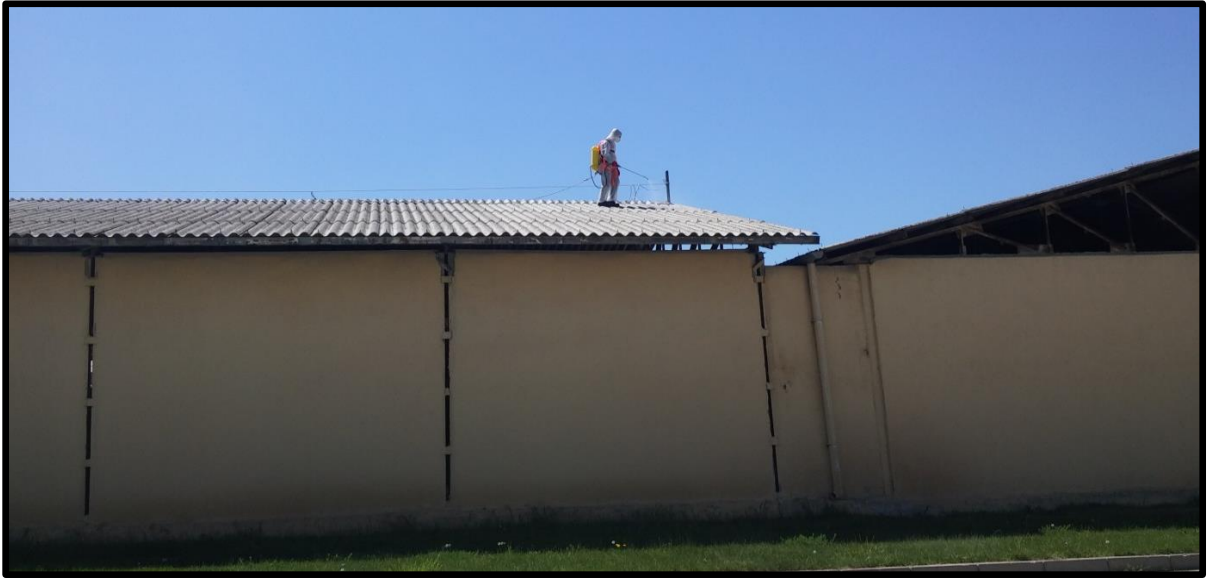
Söküm Sahası 3, bir devlet kurumunun altı farklı bina çatısında (kaynakhane, revizyon atölyesi (makam araçları garajı yanı), arşiv 1 no lu bina, arşiv 2 no lu bina, 2 no lu tüketim ambarı, spor salonu bölgesi tamamının çatıları) toplamda yaklaşık 13 000 m²'lik; asbestli çatı malzemelerinin bertaraf edilip yenilenme çalışmasıdır. Hacettepe Üniversitesi Yer Bilimleri Uygulama ve Araştırma Merkezi'ne yaptırılan analiz sonucunda tüm çatılarda krizotil türü asbest tespit edilmiştir (Resim 3.5.).

Resim 3.5. Söküm Sahası 3 - Asbestli çatı malzemesi sökümü (yapıştırıcı spleyenmesi)

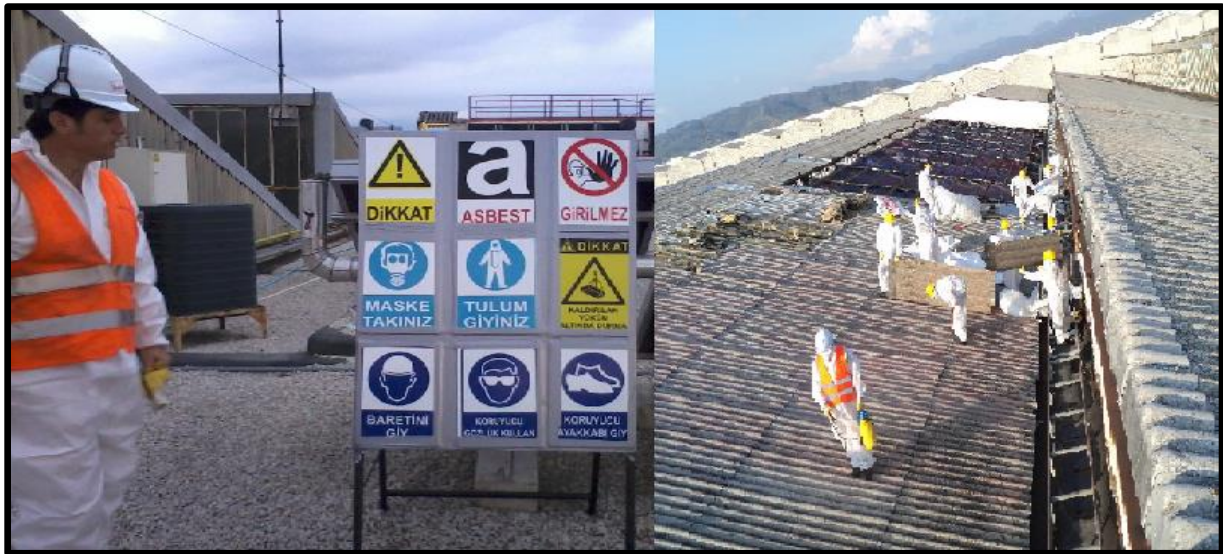
Söküm Sahası 4 ise, Bursa ilinde, araç üreticisi olan bir otomotiv şirketinin 31 Temmuz 2014 tarihinde başlayan 20 gün süren, 10 368 m²'lik krizotil türü asbestli çatı malzemelerinin söküm işidir. Çalışılacak alanın altında kalan fabrika sahasının naylon gerdirilerek izole edilmesiyle çatı fabrikadan ayrılarak çalışılmıştır. Çalışma alanı olan çatının altına sertifikalı profesyonel ekip ile brandalı ağ gerdirilerek asbest söküm çalışanları için güvenlik sağlanmıştır (Resim 3.7.).

Resim 3.7. Söküm Sahası 4 - Asbestli çatı malzemesi sökümü

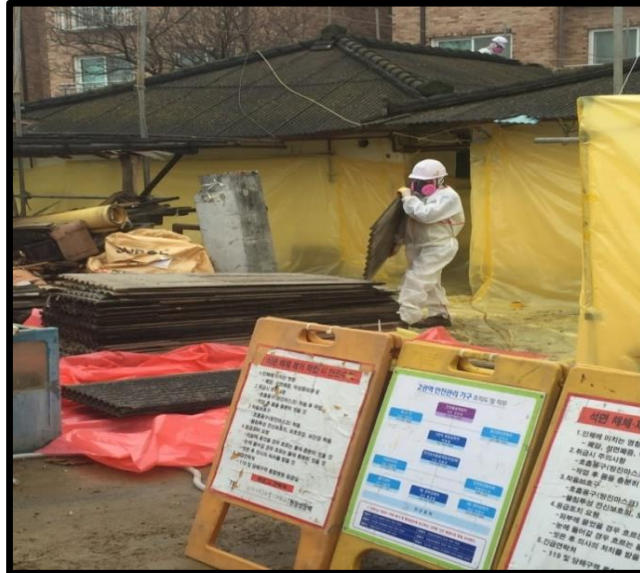
Son olarak; Söküm Sahası 5 ise, 16-21 Kasım 2015 tarihleri arasında Sağlık Bakanlığı Türkiye Halk Sağlığı Kurumu tarafından organize edilmiş “Türkiye – Güney Kore Asbest Yönetimi Projesi Çalıştayı” taraf ülkelerin asbest konusunda idari ve tıbbi uygulamalarını öğrenmelerinde ve bilgi paylaşımı sağlanmasında Güney Kore’ye teknik ziyaret gerçekleştirilmiştir. Bu ziyaret sırasında asbest çatı malzemesi sökümü yapılan örnek bir bina incelenmiştir (Resim 3.9.).

Resim 3.9. Söküm Sahası 5 - Asbestli çatı malzemesi sökümü

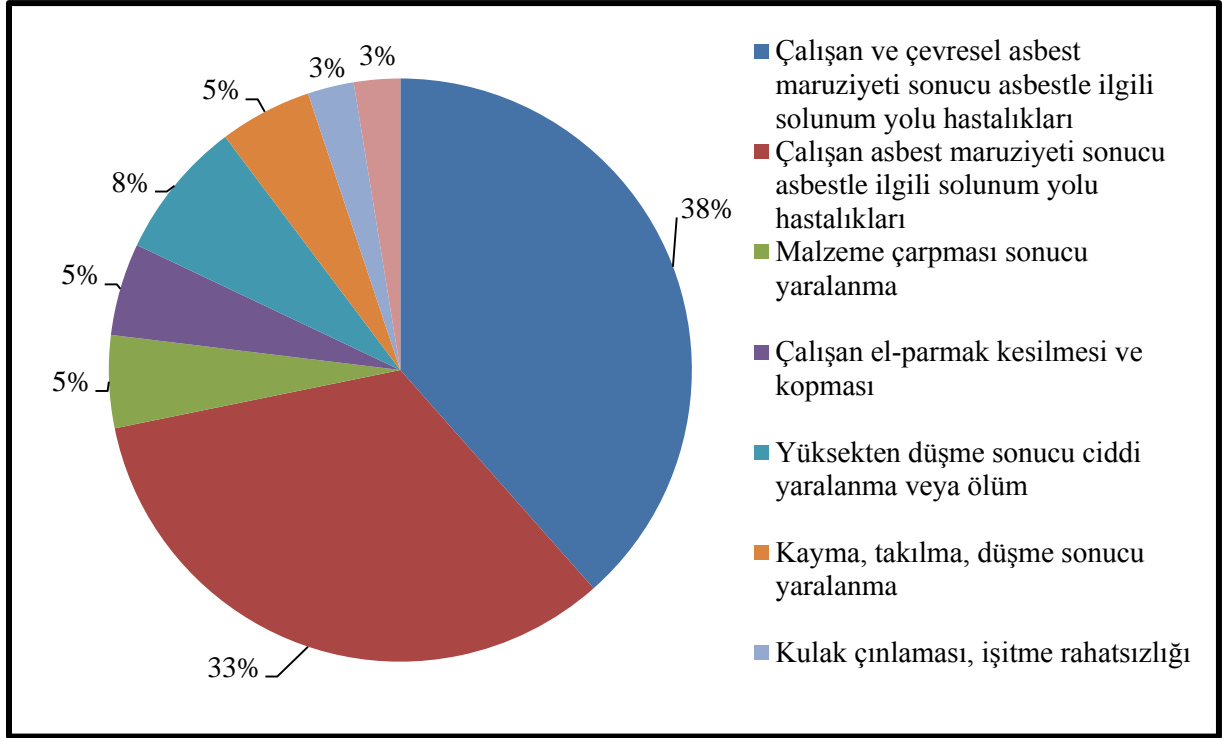
Asbestli izolasyon malzemesi sökümünde; toplamda 40 adet farklı tehlike ve 10 adet farklı risk tespit edilmiştir. Bu riskleri kategorilere göre aşağıdaki Grafik 4.3.'te yer almaktadır. En çok tespit edilen risk, %42'lik dilimle “çalışan ve çevresel asbest maruziyeti sonucu asbestle ilgili solunum yolu hastalıkları (asbestoz, mezotelyoma ve akciğer kanseri)”dir.

Grafik 4.2. Asbestli izolasyon malzemesi sökümü risk dağılımı

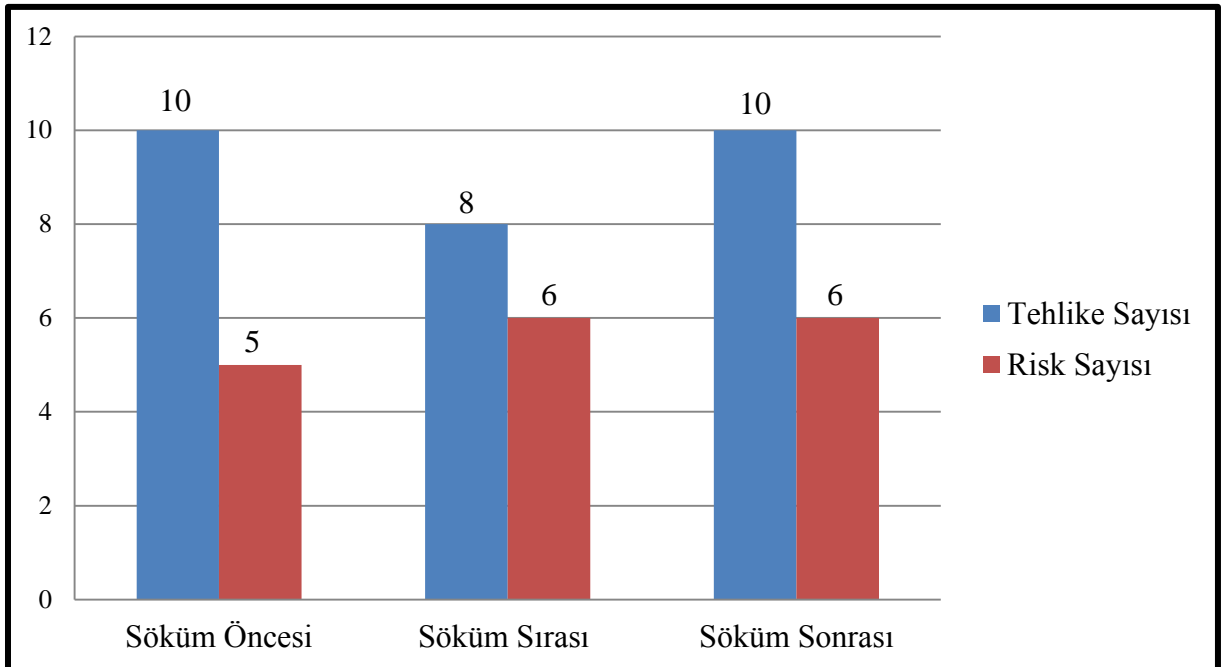
Grafik 4.3'te de görüldüğü üzere; asbestli çatı malzemesi sökümünde, en fazla tehlike asbestli izolasyon malzemesi sökümünde olduğu gibi söküm öncesi ve söküm sonrası yapılan etkinliklerde tespit edilmiştir.

Grafik 4.3. Asbestli çatı malzemesi sökümü sırasında bulunan tehlike ve risk sayıları
