MADENCİLİKTE  
İŞ SAĞLIđI ve  
GÜVENLİĐİNİN  
GELİŞTİRİLMESİ PROJESİ

## KAZA/OLAY İNCELEME VE KÖK NEDEN ANALİZİ

CİLT 4:  
KAZA/OLAY  
İNCELEME VE  
KÖK NEDEN  
ANALİZİ

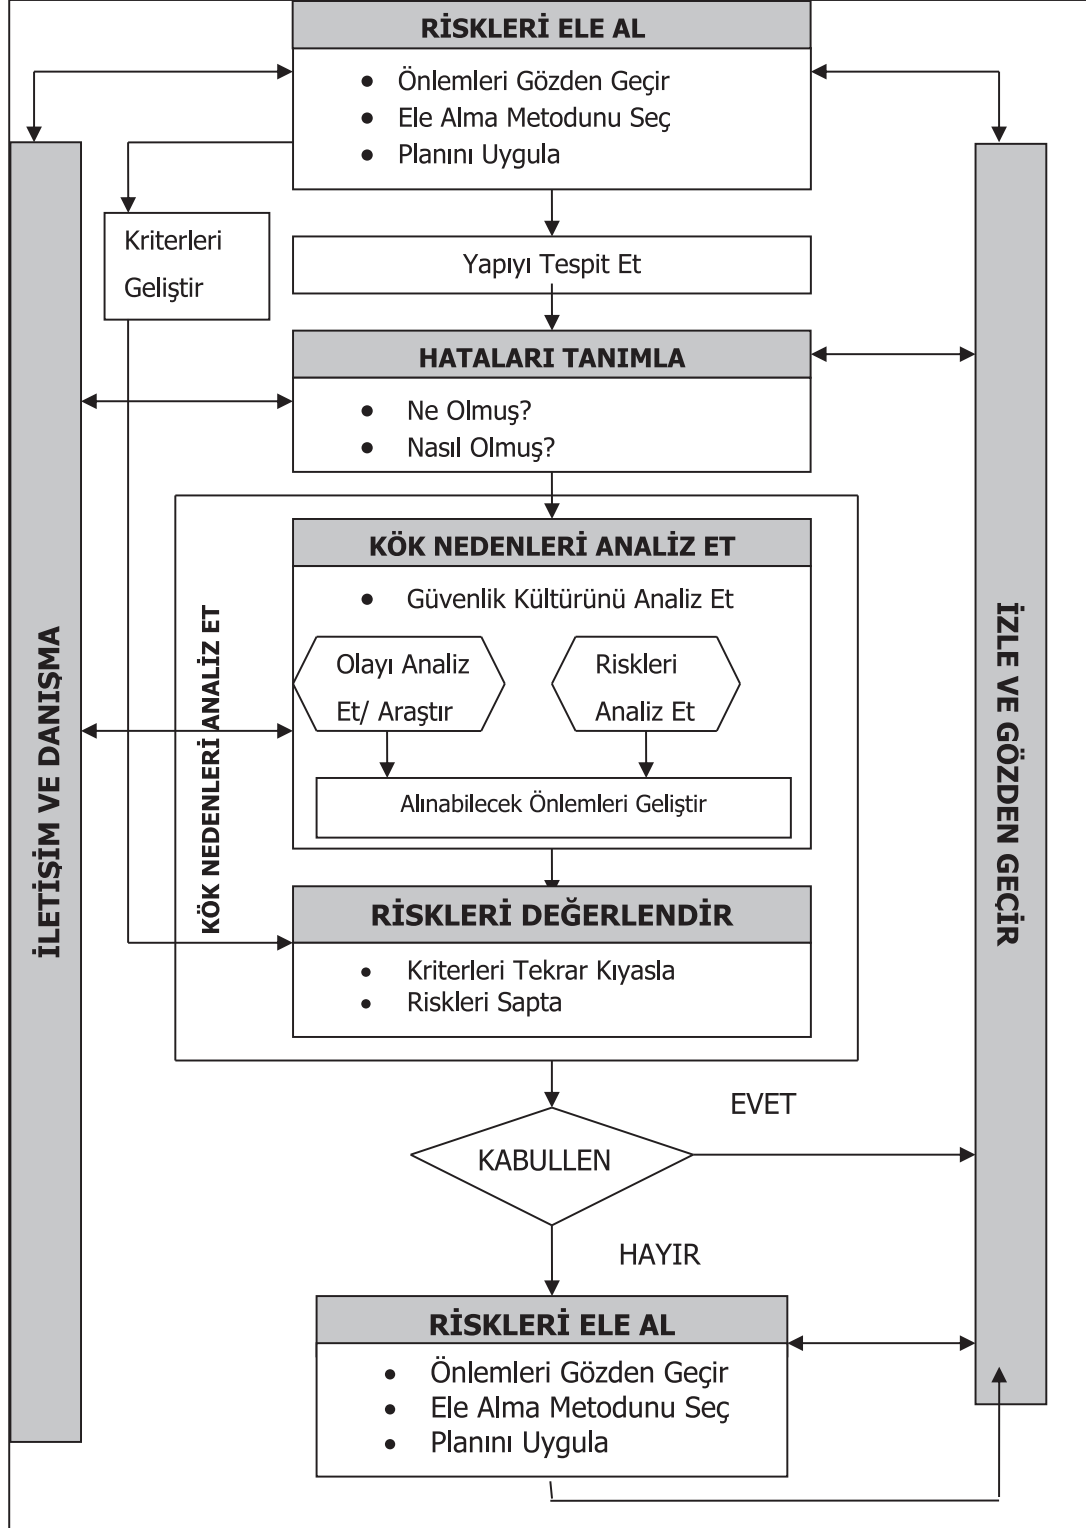
Şekil 4.2 Risk Yönetim Kültürü (Avustralya Standartı, Haziran 2002).

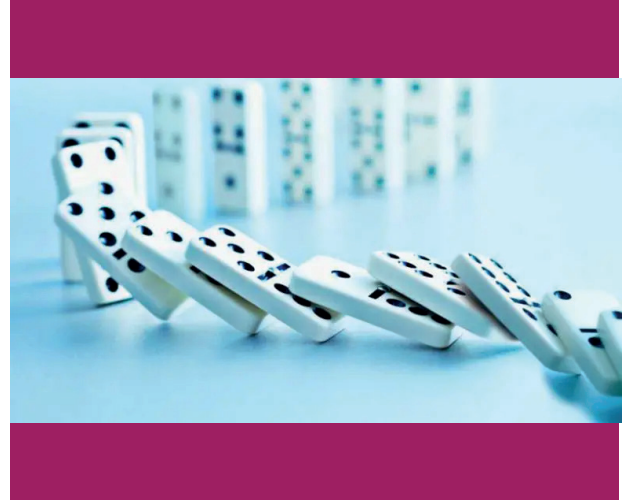
Şekil 6.1 Domino etkisi.

ix) Domino Etkisi Kaza Oluşum Teorisi: Domino etkisi teorisinde iş kazaları beş domino taşının birbirine değerek düşmesine benzetilerek tanımlanmaktadır. Her iş kazası beş farklı nedenin arka arkaya gerçekleşmesi ve birbirini tetiklemesi sonucu ortaya çıkar, bu teoriye “İş Kazası Zinciri” de denmektedir. (Şekil 6.1 ve 6.2).

Söz konusu domino taşlarından biri diğerine değmez ise bir sonraki olay gerçekleşmez ve dominolar birbirini devirmez ise olayın meydana gelmesi mümkün değildir.

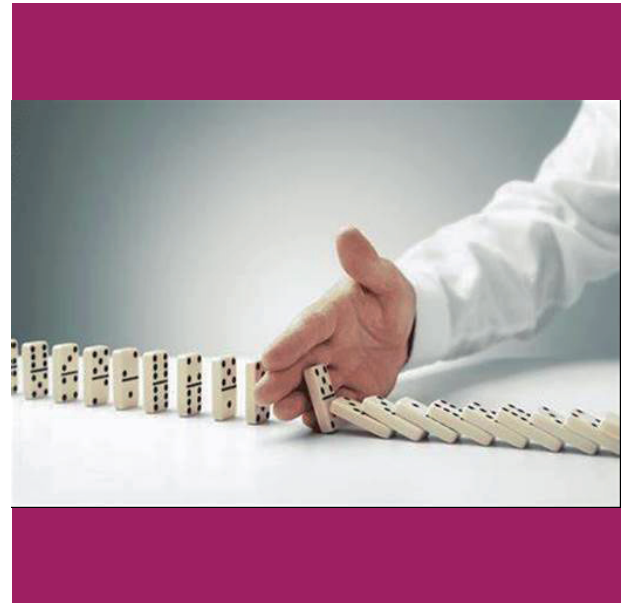
Şekil 6.2 Domino etkisinde takip eden hata kuramı.

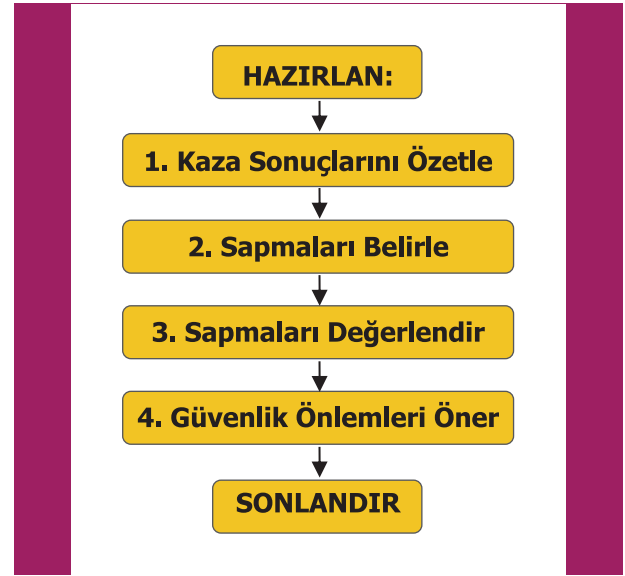
Şekil 6.3 Sapma analizi süreci

Bir iş kazasının baştan sona analiz edilerek araştırılması ve bu iş kazasının tekrar meydana gelmemesi için alınması gereken adımlar ile sapma analizinin aşamaları Şekil 6.3'te verilmiştir (Özdilek İslamoğlu, Ö.,2018).

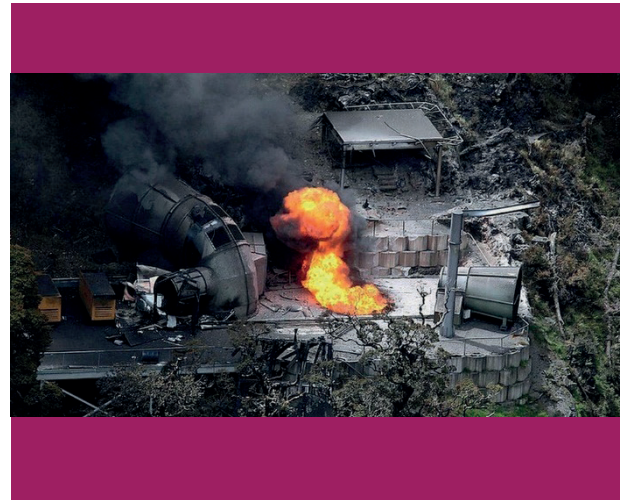
**Şekil 6.5** Pike River Yeraltı Kömür Madeni'nde fan bölümünde meydana gelen patlama.

Kaza ile ilgili öncelikle bu bölümde domino etkisi incelemesi yapılacak daha sonra da kazanın Hata Ağacı Analizi ile Bölüm 8.5'de incelemesi yapılacaktır. Şekil 6.5'te madende yaşanan ana emici fanın patlama görüntüsü verilmiştir.

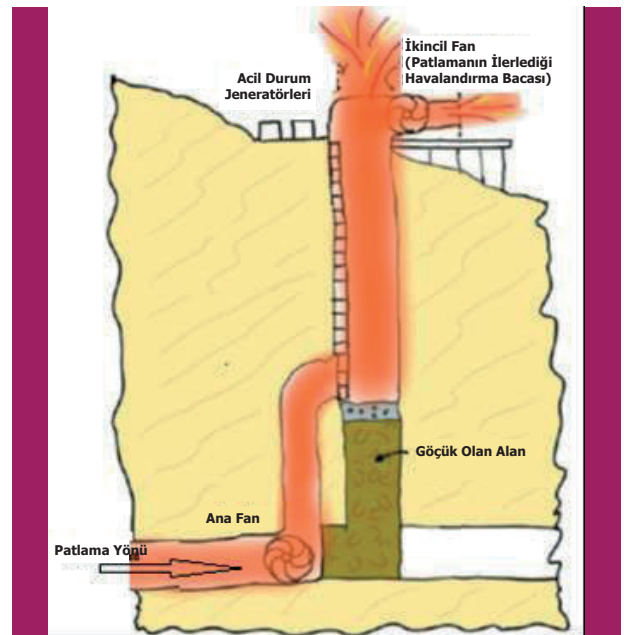
**Şekil 6.7** Maden fanı patlamasının temsili resmi ( Pike River Kömür Madeni Trajedisi Kraliyet Komisyonu Raporu, Ağustos 2021).

Gerçekte ise dikey kuyunun kaza anında düştüğü durum öngörülen işlevlerinden tamamen farklı olmuştur. Patlama sonucu ana fan hasar görerek devre dışı kalmış ve patlamanın etkisi ikincil (yedek) fana yönlenerek bu fanı da işlevsiz bırakmıştır. Sonuç itibarıyla bu yol ocaktan acil kaçışa izin vermeyen yanan bir baca işlevi görmüştür (Şekil 6.7).

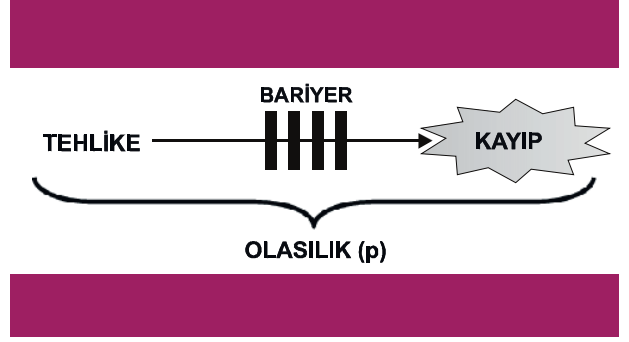
Şekil 7.1 Güvenlik bariyeri konsepti

**Güvenlik Bariyeri;** terimi güvenlik aleti veya diğer bir önlemin verilen kaza zincirini önlediği, azalttığı veya durdurduğunu açıklamak için kullanılır (Şekil 7.1).

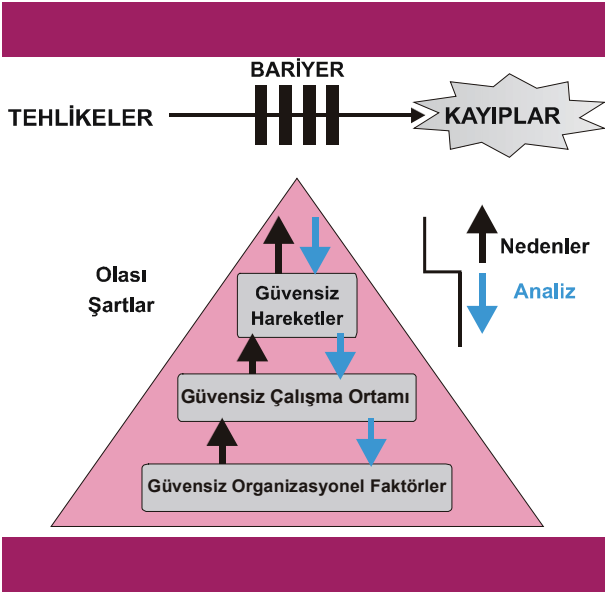
Şekil 7.2 Güvenlik Bariyeri Analizi Kaza Önleme Yaklaşımı

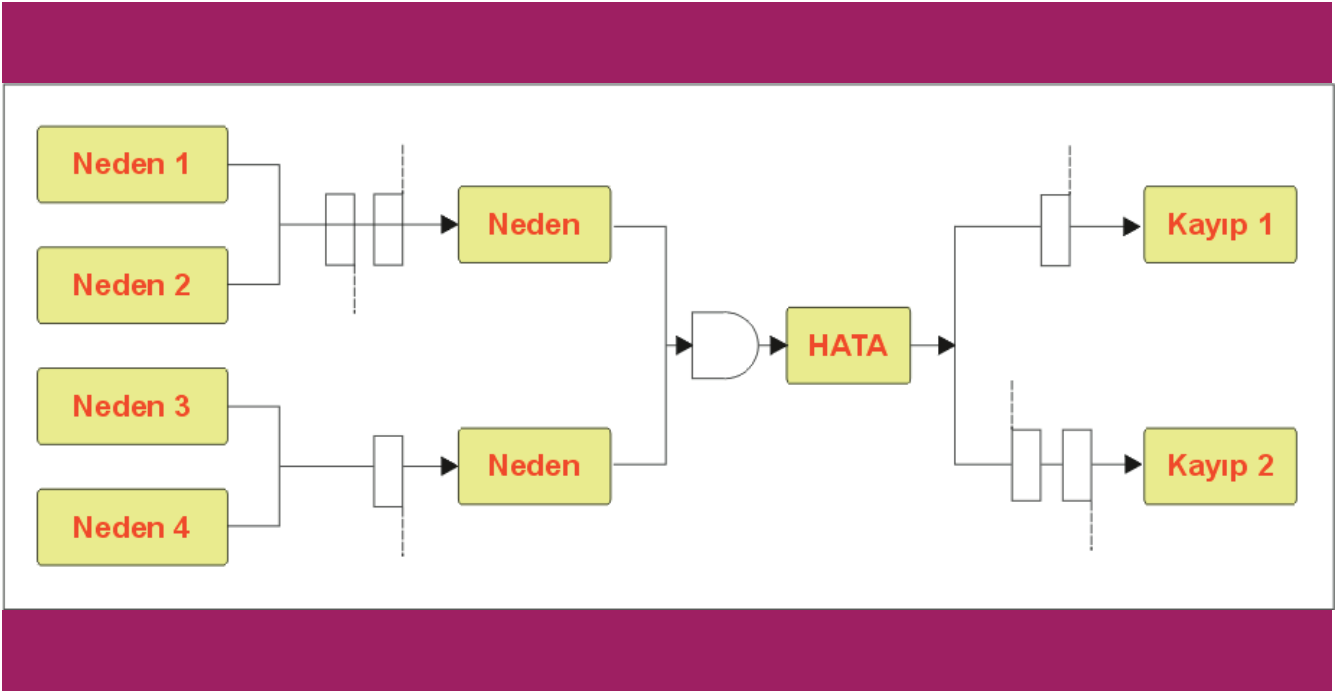
Şekil 7.3 Güvenlik Bariyer Diyagramı Gösterimi

Güvenlik bariyer diyagramı yapısı Şekil 7.3'te gösterilmiştir. Nedenler sol tarafta, hata veya bozukluklar merkezde yer alacak şekilde ve kayıplar sağda yer alacak şekilde bir yapılanma içermektedir.

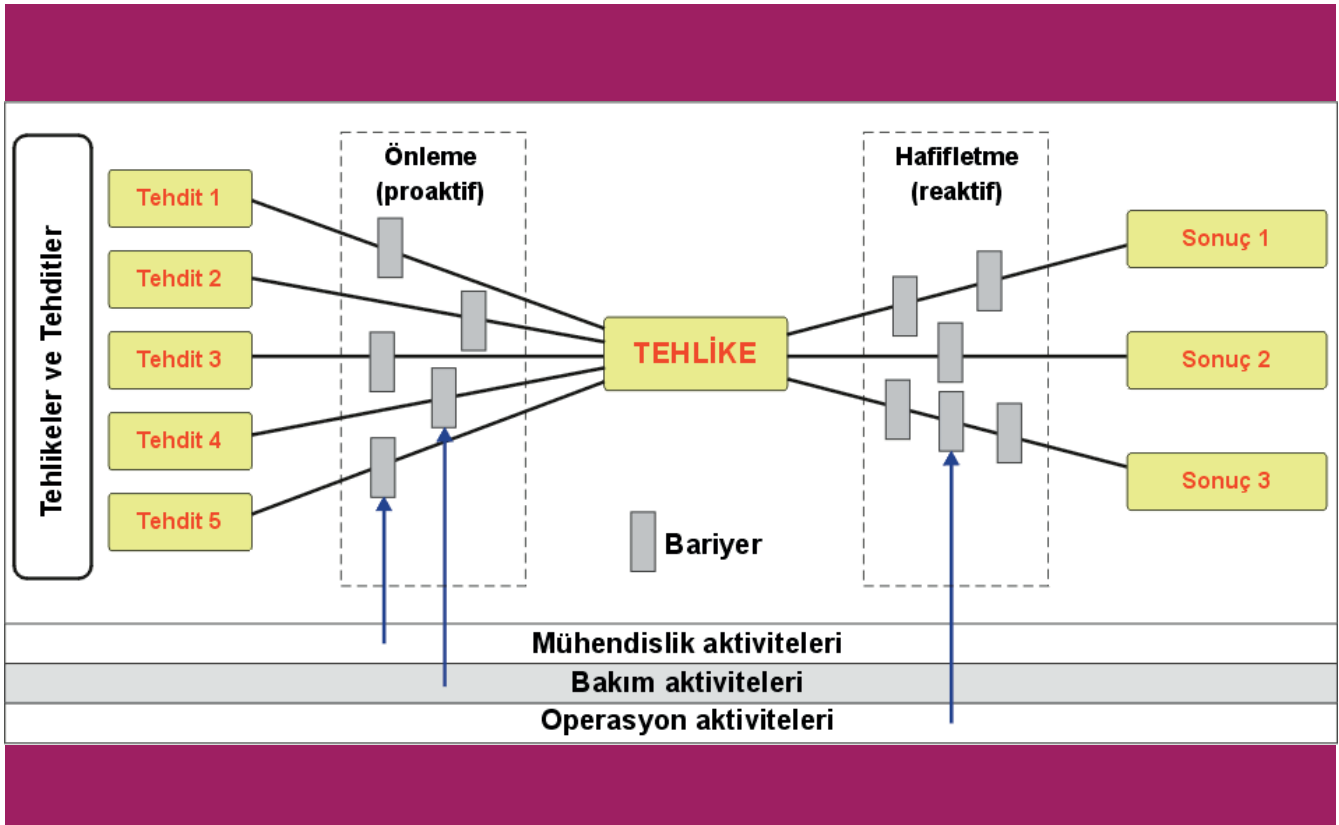
Şekil 7.5 Papyon (Bow Tie) Süreç Analiz Diyagramı yapısı

Papyon analiz diyagramlarının oluşturulması, işaretlenmesi, sembollerin kullanımı ve hesaplama için iki farklı yöntem kullanılmaktadır. Şematik hesaplama için en uygun diyagramların seçimi ve normal şartlardan sapma durumu için kök sebeplerin tanımlanmasında kullanılır (Şekil 7.5).

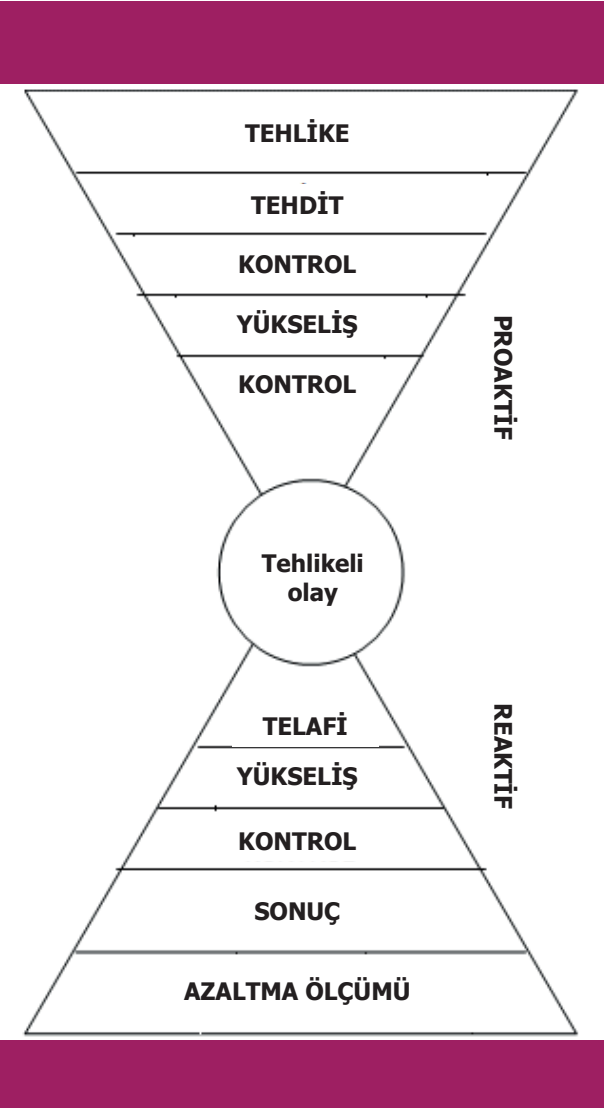
Şekil 7.6 Papyon Analizi Uygulama Şablonu

Papyon metodunda öncelikle kaza ile ilgili araştırılmakta olan riskin tanımı yapılır ve tehlike ile risk faktörünü belirleyen kıstaslar ortaya çıkartılır. Ortaya çıkan kazayı meydana getiren tehlikeler ve bu tehlikelerin meydana gelmesi sonrasında ortaya çıkan hasarın analizi gerçekleştirilir. Şekil 7.6'da ise yönetime yönelik uygulama şablonu sunulmuştur (Özdilek İslamoğlu, 2007).

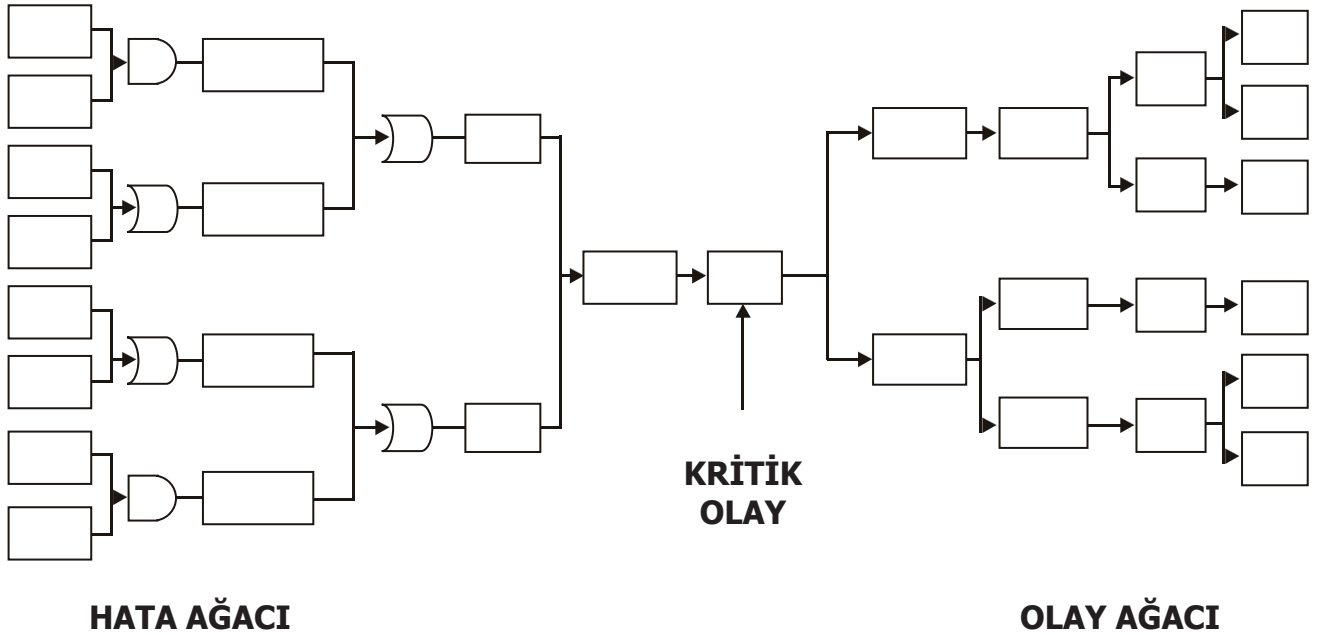
Şekil 7.7 Papyon diyagramının oluşturulması

Olay Ağacı Analizinde ise başlatıcı bir olay sonrasındaki bu Papyon analizindeki (Bow Tie Analysis) “Kritik Olay” a denk gelmektedir. Söz konusu sistem veya ekipmanda mevcut bulunan güvenlik sistemlerinin başarı veya başarısızlıkları durumunda sistemin nasıl davranacağı incelenir (Şekil 7.7).

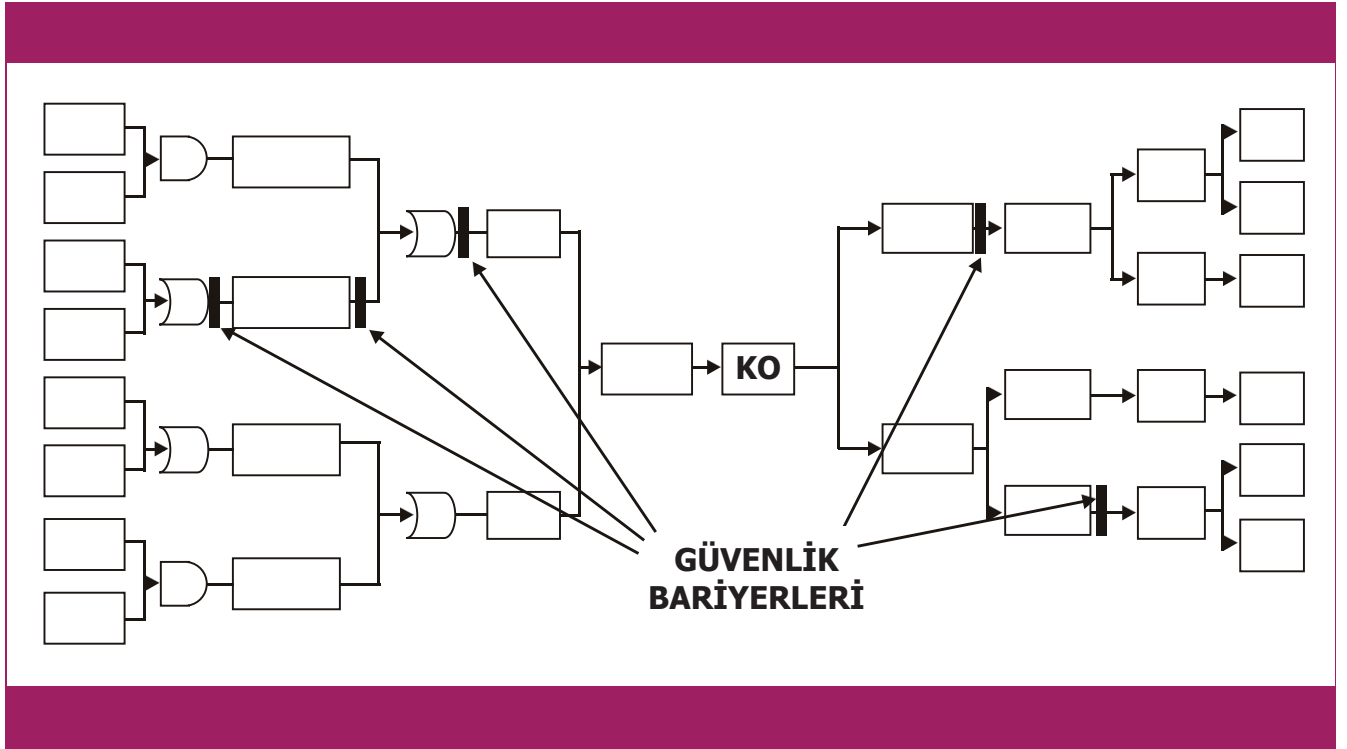
**Şekil 7.8** Papyon Analizi diyagramının uygulanması

Bu metodolojide bir analiz esnasında proaktif tehditlere yönelik ve reaktif iyileştirmelere yönelik olmak üzere asgari kaç adet bariyerin bulunması gerektiği de belirlenmiştir. Analizi uygulama aşamasında bu özelliğe, analizi uygulayan uzman tarafından özellikle dikkat edilmesi gerekmektedir (Şekil 7.8).

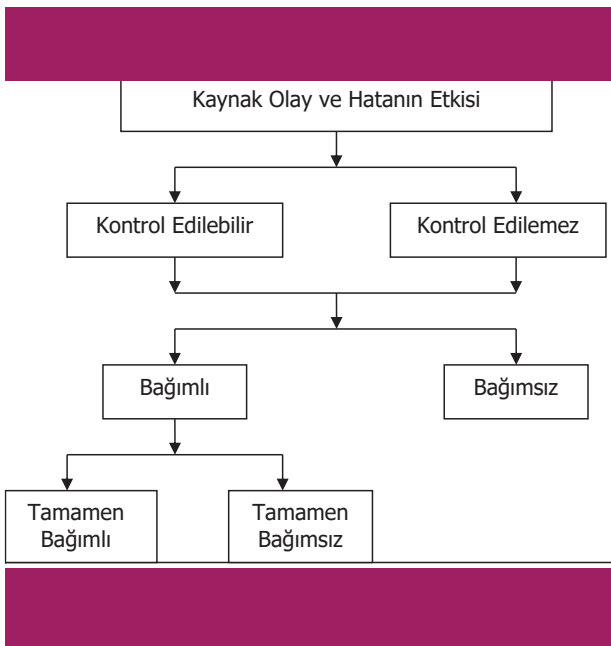
Şekil 7.9 Hataları belirlerken izlenecek yol şeması.

Maden işletmesindeki makine veya operasyondaki hataları tespit ederken, hatanın önlenabilir olup olmadığını ve kök nedenlerin birbiri ile bağımlılık durumunu tespit etmek şarttır (Şekil 7.9). Söz konusu adımda hatanın mekanizmasını, bu sorunu doğuran kök nedenlerin ihtimallerini ve ekipmanların, teçhizat veya makinelerdeki tertibatın güvenilirlik derecesini belirlemede uzmanların yardımına Hata Ağacı Analizi koşturmaktadır. Hata Ağacı Analizi adımları Şekil 7.10'da sunulmuştur (Özdilek İslamoğlu, 2007).

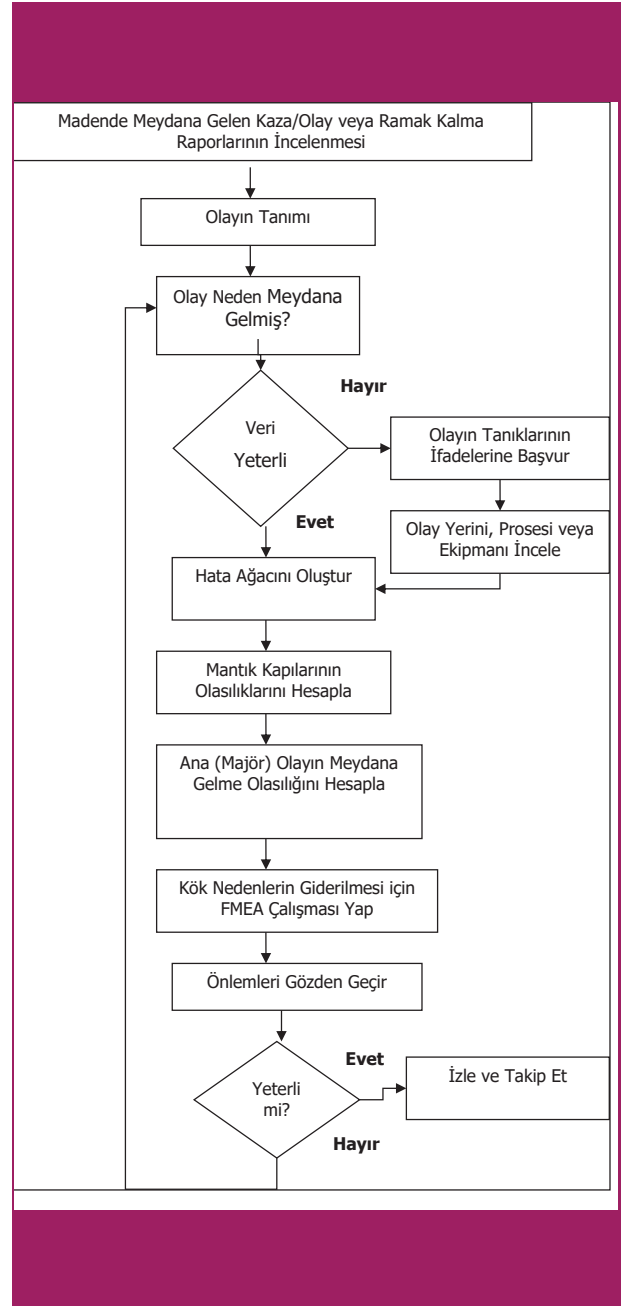
Şekil 7.10 Hata Ağacı Analizi aşamalar

Hata Ağacı Analizi, çoğunlukla güvenlik ve güvenilirlik analizlerinde tercih edilen tümdengelim yaklaşım ile uygulanabilen analitik bir yöntemdir. Hata Ağacı Analizi bir işyerinde kaza durumunda sistem ile ilgili kritik hataları veya ana (majör) hataları ve potansiyel karşıt önlemleri şematik olarak analiz ederek gösterebilir. Hata Ağacı Analizi kantitatif bir yöntem olarak bir hatayı alt bileşenlerine ayırarak onu analiz edebildiği için oldukça kullanışlıdır (Özdilek İslamoğlu, 2007).

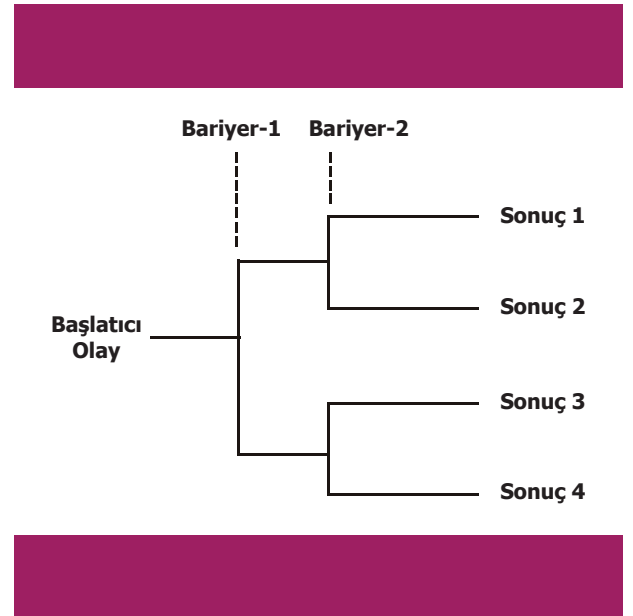
Şekil 7.11 Olay Ağacı Analizi diyagramının şematik yapısı.

Kaza öncesi ve kaza sonrası durumları gösterdiğinden sonuç analizinde kullanılan başlıca tekniktir. Diyagramın sol tarafı başlangıç olay ile bağlanır, sağ taraf fabrikadaki/işletmedeki hasar durumu ile bağlanır en üst ise sistemi tanımlar. Eğer sistem başarılı ise yol yukarı, başarısız ise aşağı doğru gider (Özdilek İslamoğlu, 2005).

- Sistem içindeki tüm güvenilir operasyonel değişimler tanımlanır. Her bir yol takip edildiğinde nihai başarıya veya hataya götürür (Özdilek İslamoğlu, 2005).

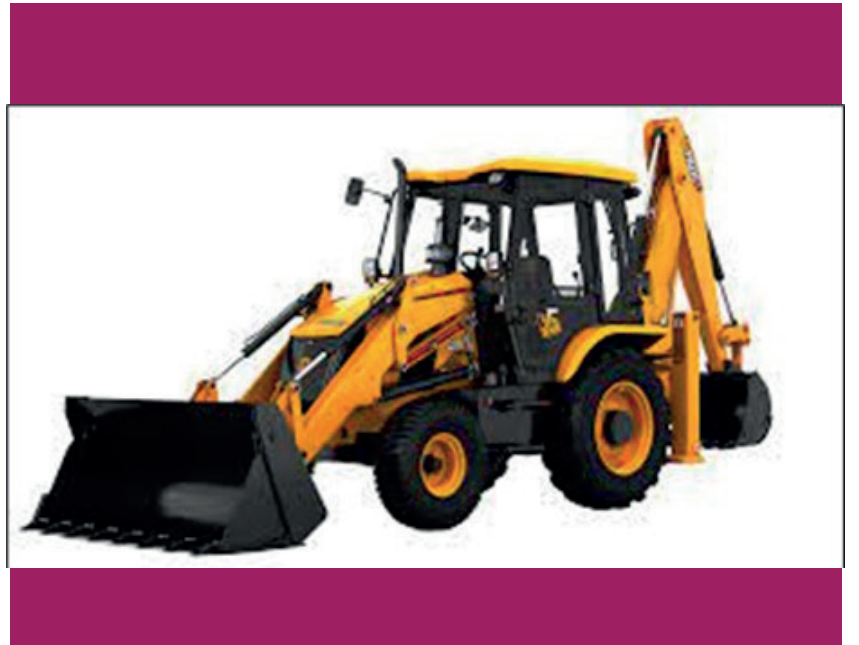
Şekil 8.1 Kazıcı yükleyici kombine iş makinesi

Kepçe operatörü ekskavatör-yükleyici kombine lastikli iş makinesi (Şekil 8.1) ile taş ve kömür kazısı yapılmakta, aynı zamanda yükleyici kısımdan kepçeye aldığı kömürleri konveyöre nakletmektedir. Operatör kepçeye kömür alarak konveyöre doğru hareket eder. Oldukça dar, düzensiz ve aynı zamanda da aydınlatması yetersiz olan çalışma bölgesinde yürümeye çalışan kazazede, kazıcı-yükleyici aracın basamaklarına basarak makinenin üzerine çıkmaya çalışır.

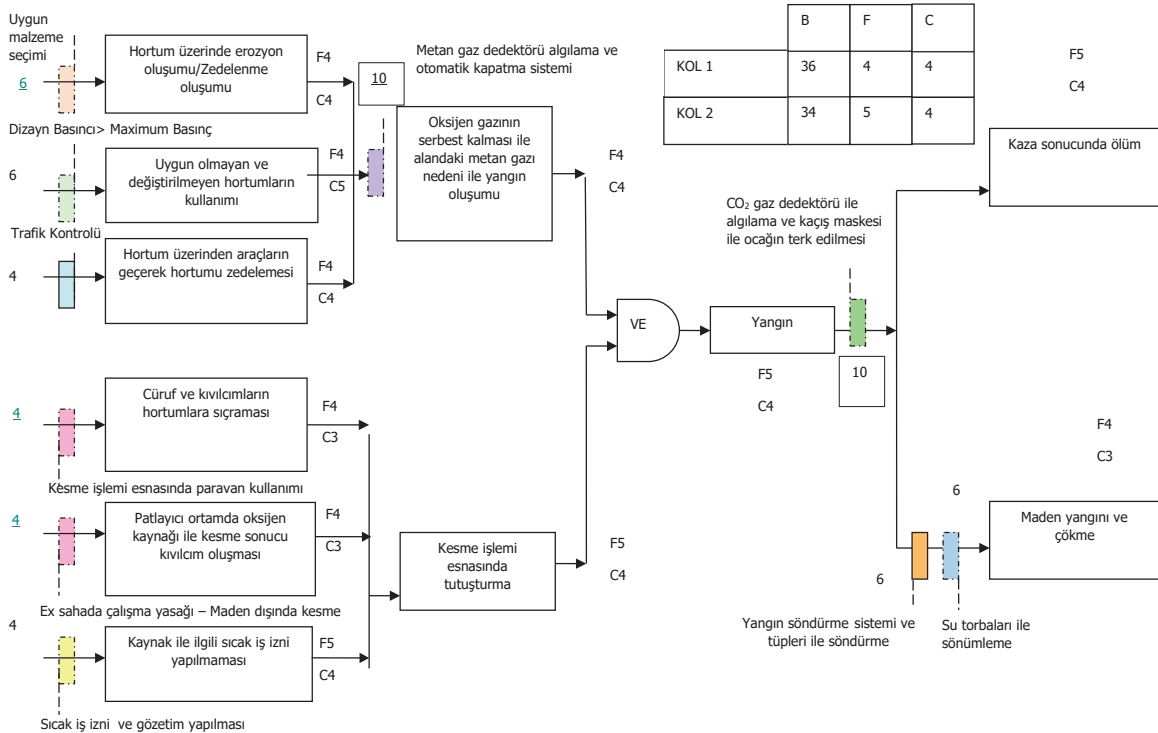
**Şekil 8.3** Güvenlik Bariyer Analizi Uygulama örneği

Ayrıca söz konusu hataların birbirini tetiklemesi sonucu Domino Taşları etkisinin gözlenmesi söz konusudur, bu nedenle Güvenlik Bariyer Analizi tercih edilmiştir (Şekil 8.3).

Bariyer analizi yapılırken hem mevcut kaza incelemesi yapılmaktadır hem de bu kazanın meydana gelmemesi için alınan veya alınması gerekli kontrol önlemleri belirlenmektedir. Analizde mevcut önlemler için bariyerler düz çizgi ile mevcut olmayan ancak olması gereken aksiyonlar için ise bariyer çizgileri çizik çizik gösterilir.

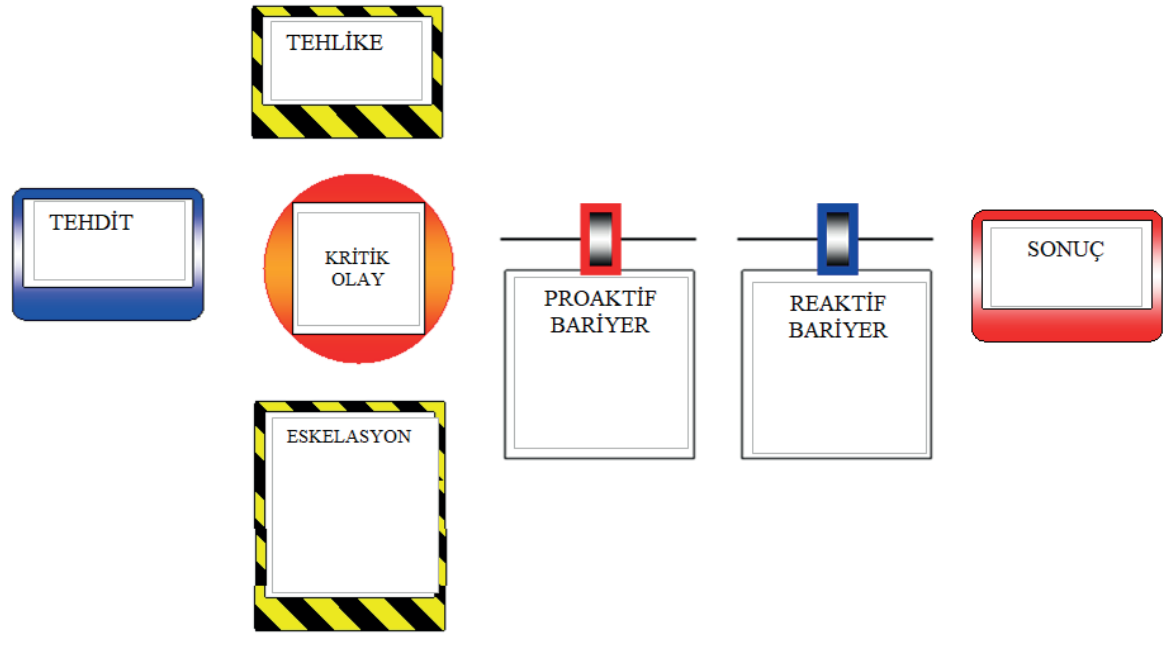
Şekil 8.5 Papyon Analizi sembolleri ve anlamları

Şekil 8.5'te verilen örnekte kullanılan işaretlemeler ve renkler papyon analizine özgü olacak şekilde verilmiştir.

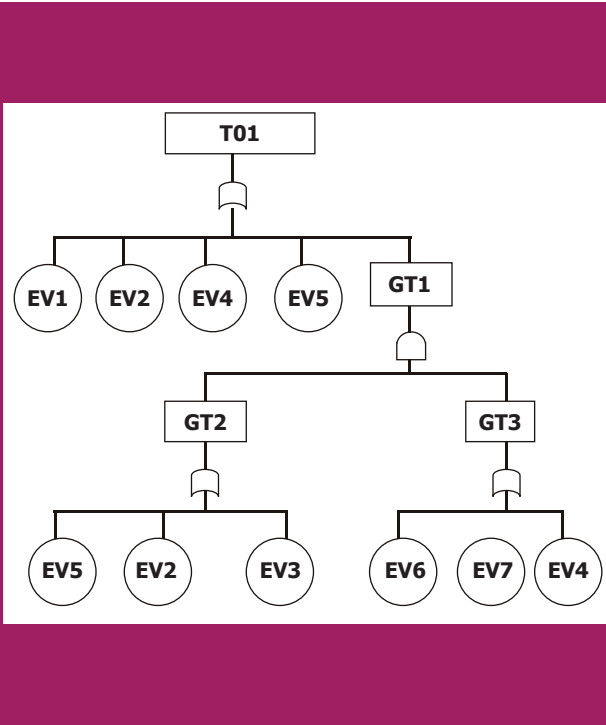
**Şekil 8.7** Örnek Hata Ağacı Kapı Numaraları

Bu farklı kombinasyonlar geleneksel olarak 'kesitler' olarak adlandırılır ve bu kavramı daha kesin olarak tanımlayabilmek için ardışık olarak güvenilirlik diyagramları tanımlamamız gereklidir. Olaya yönelik oluşturulan hata ağacının eşdeğer güvenilirlik diyagramı Şekil 8.7'de sunulmuştur. Güvenilirlik blok diyagramı tüm sistemin bozukluğunu elde etmeyi sağlayan, çeşitli bozukluk kombinasyonlarının aranmasına izin verir. Hata ağacı analizinin en büyük özelliği, ağacın Boole Cebiri kullanılarak sadeleştirilebilmesi ve meydana çıkan minimal ağaç sayesinde de zirve olayı meydana getiren esas olayların olasılıklarının hesaplanabilmesine olanak sağlamasıdır. Örneğimizi Boole Cebiri kullanarak sadeleştirelim;

$$T01 = GT1 + EV1 + EV2 + EV3 + EV4$$
